**UNIVERSITÀ DEGLI STUDI DELLA BASILICATA
POTENZA**

**TESI DI LAUREA SPECIALISTICA IN
PROGETTI PER LA RISTRUTTURAZIONE E
IL RECUPERO EDILIZIO**

**IL CINEMA ARISTON DI POTENZA:
STORIA, RECUPERO E VALORIZZAZIONE DI
UN'ARCHITETTURA MODERNA ABBANDONATA**

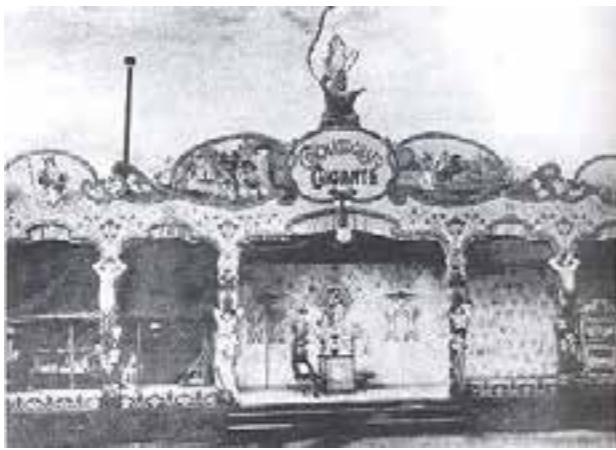
Figura 4: Padiglione del Cinematografo Gigante, inizio '900

Il cinematografo diventò un'attrazione che gli ambulanti portavano in giro per le piazze e le fiere di tutta Europa. I primi padiglioni cinematografici risalgono al 1897-1898 e sono da considerarsi i primi luoghi destinati alle proiezioni cinematografiche, si trattava di piccole baracche realizzate in legno e tela, da non considerare come un cinema "povero per poveri", poiché nel periodo di maggior espansione tra il 1906 e il 1908, questi barocconi cinematografici facevano concorrenza alle prime sale permanenti⁶.

In Italia, questi padiglioni risultavano meno eccentrici rispetto a quelli europei, seppure con analogo schema tipologico di base, caratterizzato da un'ossatura smontabile di ferro e da una sala ornata in diverso modo, con specchi o teli su cui erano dipinte scenografie o paesaggi. L'elemento fondamentale era rappresentato dalla facciata, che doveva attirare l'attenzione del pubblico, in genere scandita da colonne quasi a formare una sorta di porticato coperto dove, oltre alla biglietteria, trovavano posto l'organo ed eventuali altri servizi. Lungo la facciata generalmente si disponevano luci colorate che, soprattutto di sera, fungessero da richiamo, insieme alla musica dell'organo. La capienza di questi padiglioni non superava in genere i 200-300 spettatori.

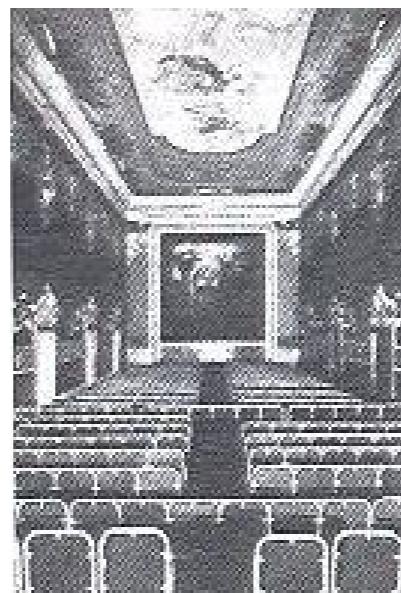
Figura 12: Vista della sala di proiezione del Cinema Moderno di Roma

Nelle prime sale cinematografiche si adottò un profilo piatto, come al cinema Moderno e al cinema-teatro Umberto di Roma; l'inclinazione della platea, con la parte piana in prossimità dello schermo, diventava una soluzione generalizzata, impiegata ancora oggi nei moderni

multiplex, in quanto per sale non troppo capienti, offre le migliori condizioni di visibilità.

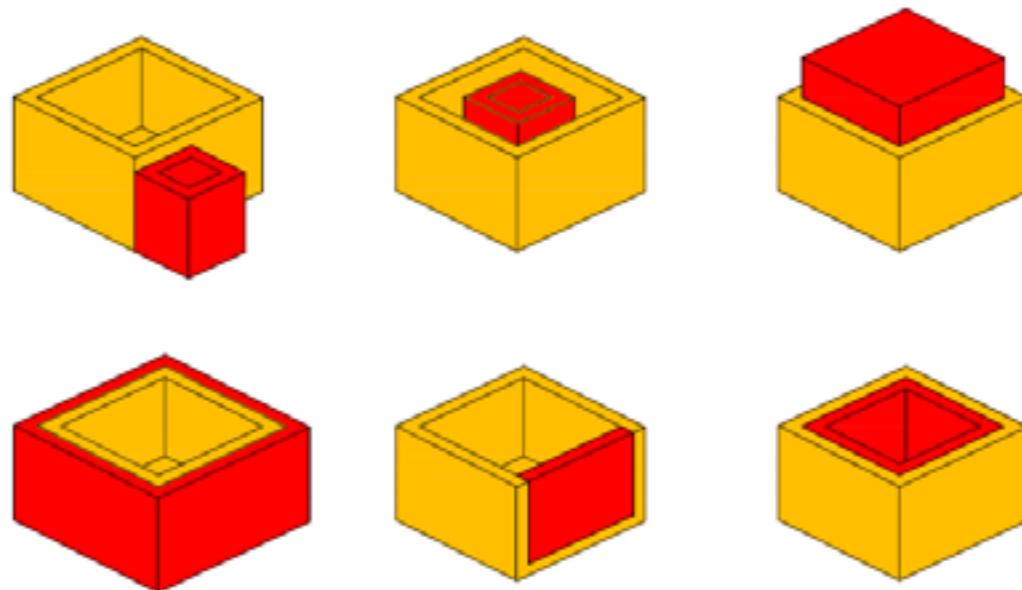
Figura 1: Schemi compositivi delle diverse metodologie di intervento: Addizione, Inserimento, Integrazione, Sovrapposizione, Sostituzione e Interposizione

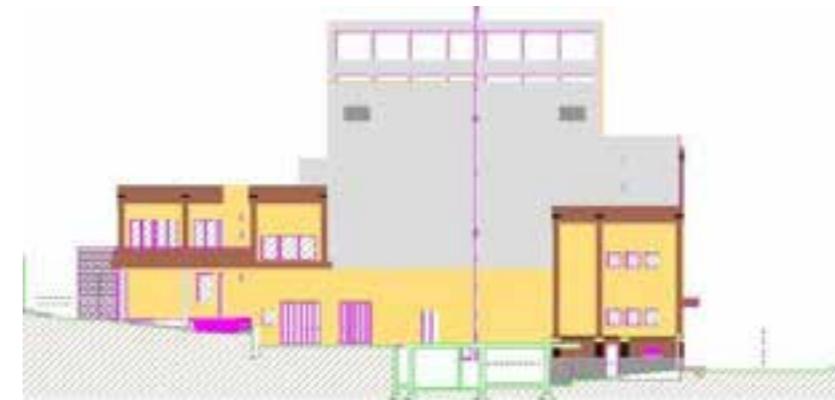
Figura 5: Prospetto Cine-Teatro Massimo di Cagliari

Dal punto di vista architettonico, il prospetto principale del Teatro si articola su tre livelli scanditi, con ritmo cadenzato, da 33 finestre di varie dimensioni; l'organizzazione interna prevedeva la presenza del

Tale progetto prevedeva, conservando la volumetria totale, una ridistribuzione dei volumi ed una più funzionale organizzazione degli spazi, con la demolizione di 4.805 m³ e la ricostruzione di 4.325 m³. Mentre il vecchio Cine-Teatro aveva una capienza di oltre 1500 posti, le nuove esigenze avevano imposto numeri molto più contenuti derivati dal concomitante rispetto dei rinnovati parametri e delle scelte progettuali più specialistiche, che portarono a prevedere una capienza ottimale di 700-800 spettatori. La struttura, infatti, è stata adeguata alle normative per l'abbattimento delle barriere architettoniche, alle norme antincendio e per la sicurezza sui luoghi di lavoro, ed alle norme specifiche di riferimento.

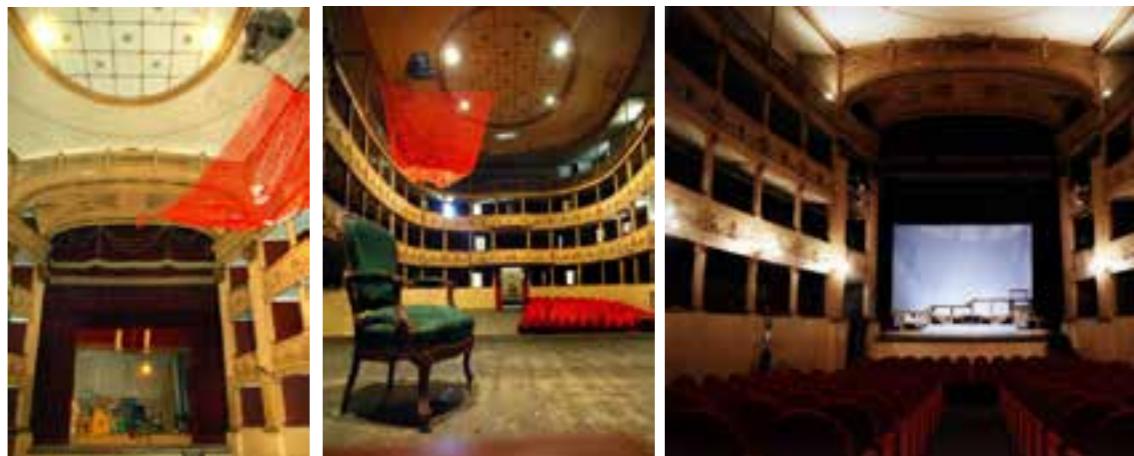
Figure 9-10-11: Viste interne del Teatro Niccolini di Firenze

Il progetto di recupero ha previsto una serie di operazioni necessarie per la ristrutturazione e l'adeguamento dell'edificio, che appare oggi privo di copertura, fortemente degradato e con notevoli problemi impiantistici.

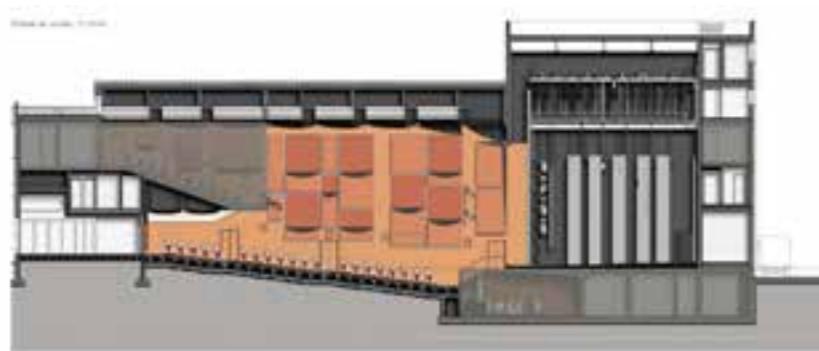
Figura 15: Sezione del progetto di recupero e ristrutturazione dell'ex-Cinema Silvio Pellico di Portogruaro

prevalentemente al pubblico e alla sala regia, di dimensioni opportune tali da consentire le proiezioni cinematografiche, la sala con platea e galleria e la torre scenica, dove è stato collocato un palco di ampie dimensioni per consentire di ospitare diverse rappresentazioni, lo spazio scenico e la fossa dell'orchestra da 65 elementi che consentiranno la rappresentazione di tutti gli spettacoli del circuito nazionale.

Proprio per ottimizzare al massimo le potenzialità del complesso, particolare attenzione è stata posta in fase di progettazione a due aspetti funzionali, di cui il primo che riguarda l'assetto della platea e della galleria, sottoposte ad un attento studio che ha consentito di configurare tali spazi in modo da permettere una buona visibilità ed un buon ascolto in qualunque punto della sala, compatibilmente con i problemi legati all'altimetria del corpo di fabbrica, estremamente condizionata dalla presenza della falda acquifera superficiale e dalla presenza delle fondazioni esistenti.

Il secondo aspetto ha interessato, invece, la conformazione della nuova torre scenica che, realizzata ex novo al posto del vecchio palcoscenico, è stata concepita come una vera e propria macchina teatrale, per conformazione, dimensioni e dotazioni.

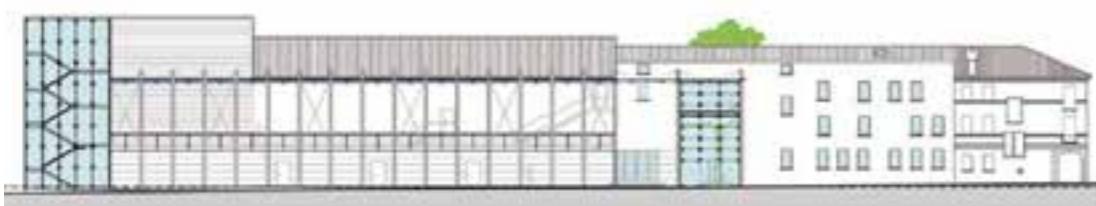
Figura 18: Prospetto del progetto di recupero e ristrutturazione dell'ex-Cinema Silvio Pellico di Portogruaro

Il linguaggio architettonico utilizzato, soprattutto all'esterno, denuncia chiaramente le funzioni che vi si svolgono, rendendo subito evidente al cittadino l'immagine della sua rinnovata vitalità.

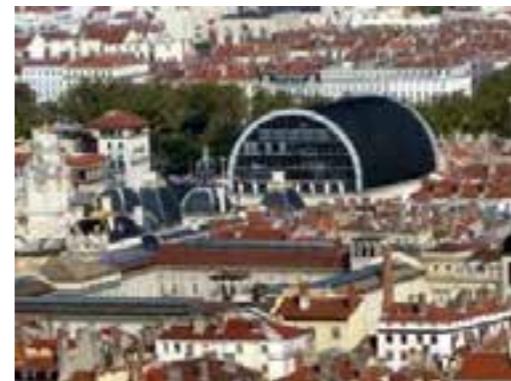
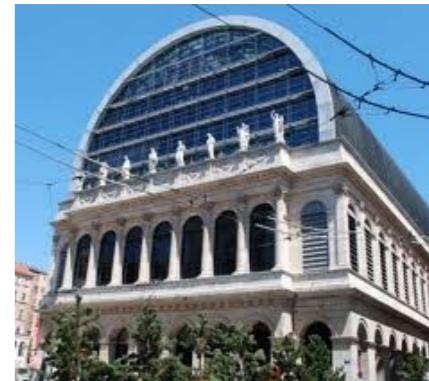
Figure 20-21: Viste esterne del Teatro dell'Opéra di Lione

La sua presenza si impone, nel progetto di recupero e restauro di Jean Nouvel, semplice e monumentale, ed in particolare tale monumentalità si concretizza nel semicilindro vetrato che raddoppia l'altezza dell'edificio storico, mentre la semplicità si ritrova nel trattamento omogeneo delle lamine in vetro disposte a veneziana e che formano la volta a botte.³⁶

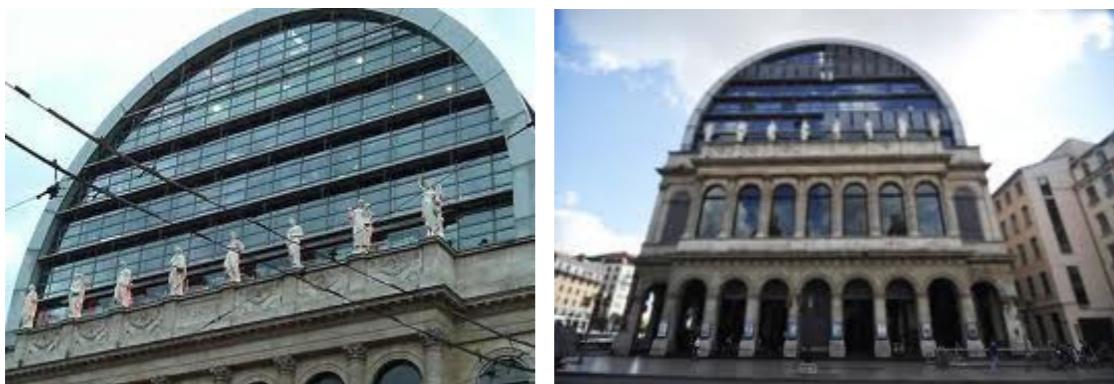
Figure 22-23: Viste esterne del Teatro dell'Opéra di Lione

grande hall si effettua attraverso porte girevoli opache, superate le quali si giunge a percepire, all'interno di un volume aperto nella parte superiore dei suoi 30 metri di altezza, il massiccio e scuro rivestimento plastico dell'involucro della sala.

Tale macchina monumentale, totalmente sospesa, respingendo i limiti dei suoi sostegni, sembra trovarsi in uno stato di levitazione.

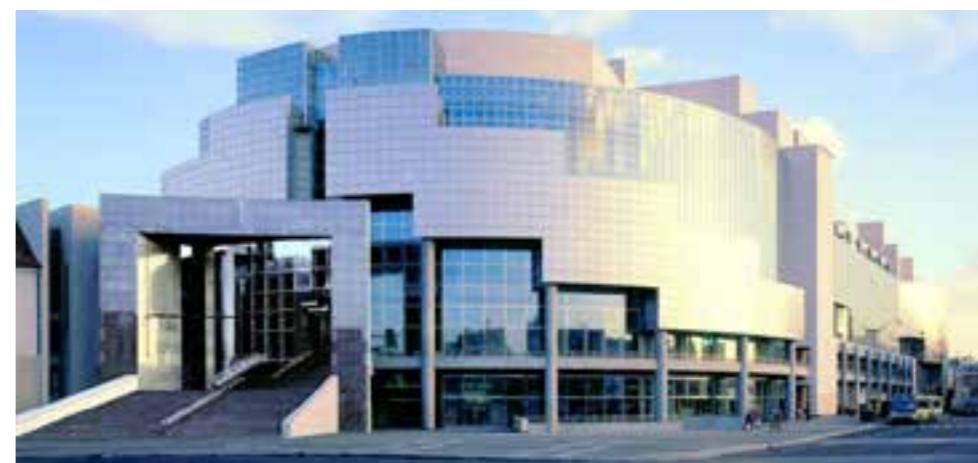
Figura 24: Vista esterna del Teatro dell'Opéra Bastille di Parigi

L'Opéra Bastille è il secondo teatro dell'Opéra National de Paris e, con la sua capienza complessiva di 3300 posti, è considerato il più grande teatro d'Europa ed il secondo al mondo dopo il Metropolitan Opera di New York.

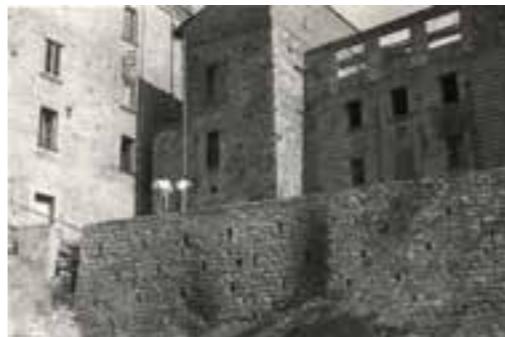
Figura 2: Immagine storica del sito di intervento

Il Cinema Ariston, sorse nel 1955 per iniziativa di Giuseppe Giuliano sul progetto dell'Ing. Augusto Mango, a ridosso della cortina edilizia compatta del centro abitato di Potenza, vicino al Palazzo del Prefetto e ad un palazzo nobiliare, su un impianto di ampliamento del primo nucleo urbano.

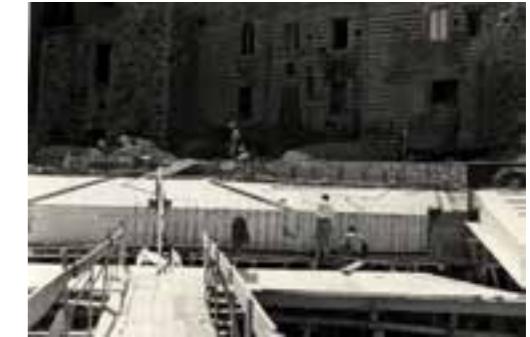
Figura 1: Immagine storica del cantiere

La contrapposizione tra la nuova costruzione, realizzata in cemento armato e le tipologie edilizie alle quali si affianca, di impianto Settecentesco ed Ottocentesco, evidenzia il passaggio storico, dalle tecniche costruttive tradizionali, a quelle innovative, che modificheranno l'assetto urbanistico ed architettonico della città.

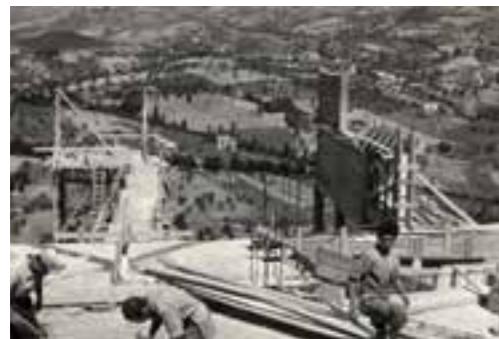
Figura 3: Immagine storica del cantiere

L'edificio fu costruito a partire dal 1954, anno di redazione del progetto esecutivo e i lavori si protrassero fino al 1955; fu un cantiere molto rapido, nonostante le sfavorevoli condizioni orografiche del sito.

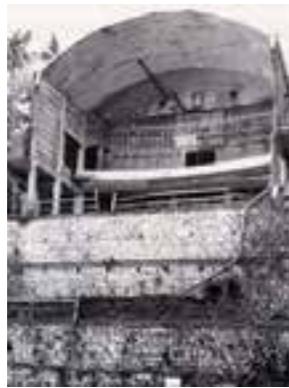
Figura 5: Stato attuale del Cinema Ariston da via Mazzini

Oggi, dopo oltre quindici anni dalla chiusura del cinema Ariston, quello che rimane di un luogo, ancora vivo nel ricordo di gran parte della popolazione cittadina, è la desolazione, l'abbandono e la rovina di un "rudere architettonico" che "esprime" la propria disapprovazione verso un disinteresse diffuso.

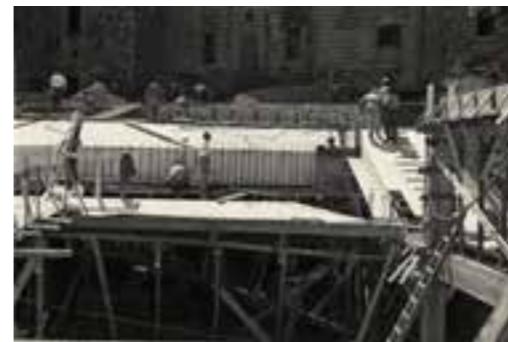
Figura 7: Immagine storica del cantiere

Il progetto prevedeva una solida struttura in calcestruzzo armato grigio a faccia vista, completata da tamponature in laterizio, articolata con un complesso ed irregolare impianto strutturale, che individuava la distribuzione degli spazi funzionali su diversi livelli.

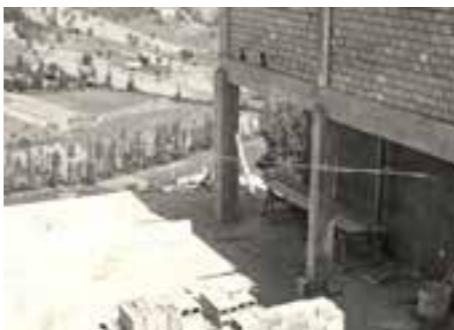
Figura 10: Immagine storica del cantiere

L'uso di nuovi materiali da costruzione e finiture come il cemento armato, lo stucco a fuoco, abbinati al laterizio tradizionale, con semplicità di forme, movimento di masse e volumi, ed ampi spazi, rappresentavano i "nuovi criteri progettuali" a cui si riferì l'Ing. A. Mango, ispirato dalle nuove correnti europee e da precisi linguaggi del Movimento Moderno.

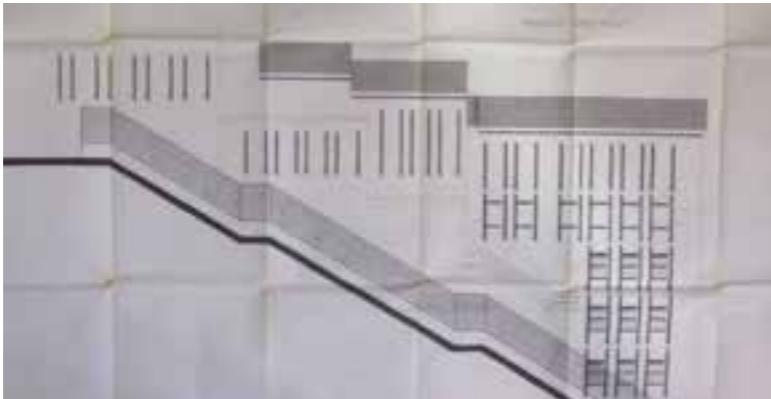
trasparente smontabile, per consentire durante i periodi invernali la protezione rispetto agli agenti atmosferici.

Figura 13: Prospetto sulla Villa del Prefetto, individuazione scala mobile

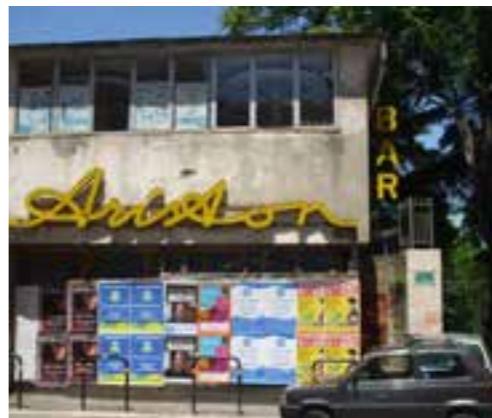
Figura 3: Vista del prospetto principale da via IV Novembre

Il prospetto principale, su via IV Novembre, è caratterizzato dalla presenza di ampie superfici vetrate, murate e schermate nel corso degli anni, alternate ad elementi continui di muratura intonacati che in parte presentano un rivestimento con materiale ceramico.

L'elemento che emerge più chiaramente su tale facciata è l'insegna di colore giallo, che individua e caratterizza l'originario ingresso principale.

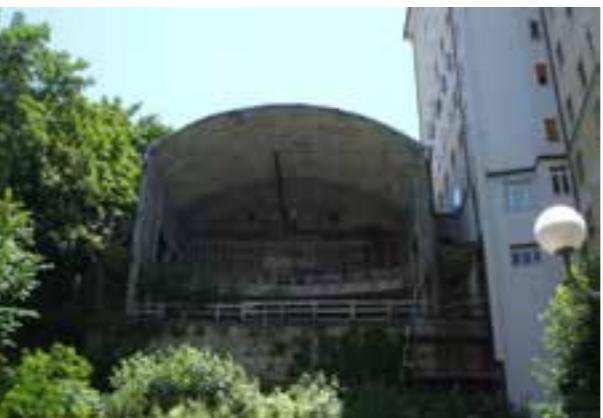
Figura 5: Vista da via Mazzini

Analizzando il prospetto Nord-Ovest su via Mazzini, attualmente il Cinema appare sventrato, in seguito alla demolizione associata alla vulnerabilità degli elementi di chiusura verticali, permettendo all'osservatore di poter, in modo indisturbato, osservare ciò che rimane degli spazi e delle divisioni interne della costruzione.

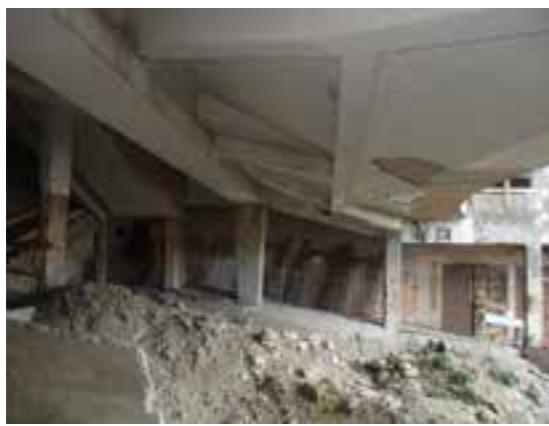
Figura 7: Immagine della platea

L'intervento di demolizione parziale della porzione posta a Nord-Ovest dell'edificio e del piano di calpestio della platea, oltre ad interventi di asportazione di materiali di rivestimento e finitura, realizzati negli anni, consentono oggi di osservare lo "scheletro" del manufatto, permettendo la sola intuizione e percezione di quale fosse l'integrità architettonica originaria. Inoltre, fattori ambientali, amplificati dal totale abbandono, hanno innescato una serie di processi di degrado che hanno alterato l'aspetto e le sembianze dell'edificio. È stato possibile, tuttavia, individuare e mappare un quadro patologico, di media gravità, le cui principali cause generatrici, studiate ed analizzate in dettaglio, appaiono eliminabili in fase progettuale, e finalizzate al ripristino delle condizioni ottimali di salvaguardia e tutela.

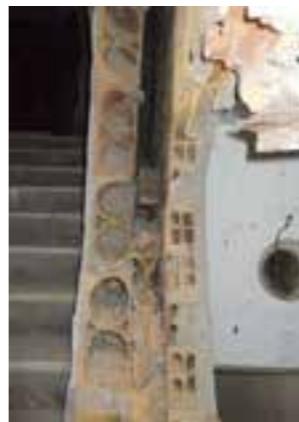
Figura 9: Immagine setto realizzato con gli occhialoni e mattoni forati

A differenza dei moderni mattoni forati posti in opera con i fori ortogonali al piano di posa e con percentuali di foratura variabile tra il 15 e il 45%, presentano i fori in direzione orizzontale e le percentuali di foratura sono molto elevate tali da ridurre notevolmente la resistenza meccanica.⁷

La tipologia di mattoni forati cosiddetti "occhialoni", diffusamente utilizzata per la realizzazione delle murature portanti fino agli anni '70, a differenza dei moderni mattoni semipieni posti in opera con i fori ortogonali al piano di posa e con una percentuale di foratura variabile tra il 15 e il 45%, presenta i fori nella direzione orizzontale e percentuali di foratura molto più elevate. L'utilizzo di tali elementi è stato favorito dal fatto che fino al D.M. 3/3/1975 non vi erano nelle norme prescrizioni sulla percentuale massima di foratura e sulla resistenza minima dei blocchi da utilizzare per le murature regolari.

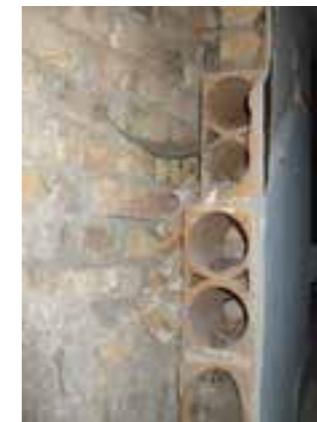
Figura 10: Immagine setto realizzato con gli occhialoni e mattoni pieni

stabiliva le massime percentuali di foratura per i laterizi e le resistenze minime dei blocchi da utilizzare per le murature, è stato abbandonato.⁸ Vengono utilizzati per realizzare sia pareti a cassetta, accoppiati a mattoni pieni o forati, sia per realizzare paramenti singoli caratterizzati da uno spessore pari a quello del singolo laterizio.

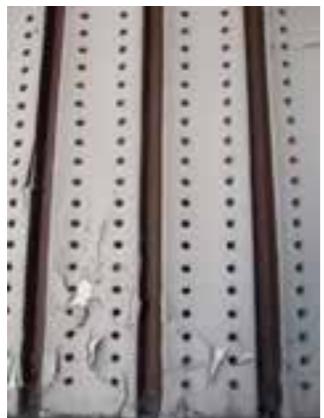
Figura 11: Immagine pannello acustico in gesso con ossatura lignea presente nella sala

Tra i materiali di rivestimento e di finitura, è importante porre l'attenzione sui pannelli acustici, che si differenziano in pannelli scanalati e forati in gesso di colore rosa, usati per il rivestimento delle pareti della sala, dai pannelli scanalati in gesso di colore blu presenti nell'atrio e fissati su un'ossatura lignea.

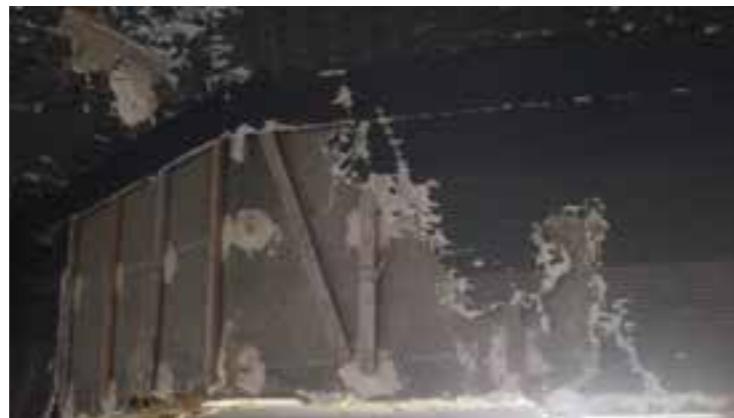
Figura 12: Immagine pannello acustico in gesso con ossatura lignea presente nell'atrio

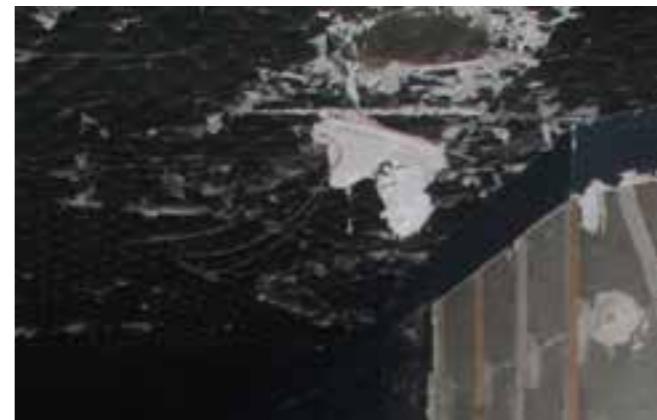
Figura 13: Immagine controsoffittatura in gomma presente nell'atrio

distribuzione uniforme dei suoni, mentre nell'atrio, ancora oggi è presente una controsoffittatura in gomma con possibilità di vibrare, grazie alla camera d'aria presente davanti il solaio, che posta in vibrazione dalle onde sonore assorbe i rumori.

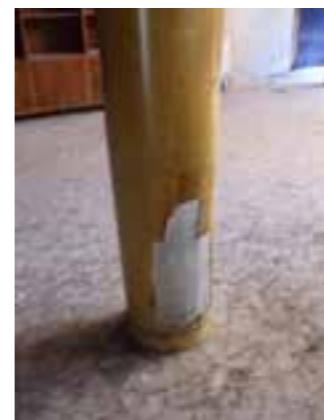
Figura 14: Immagine pavimentazione in marmo e pilastro con stucco a fuoco nell'atrio

La qualità degli ambienti, ed in particolare dell'atrio, che è l'unico spazio che testimonia quasi integralmente il suo aspetto originario, è dimostrata anche dalla scelta della pavimentazione, realizzata in marmo con una tessitura a mosaico, e dal rivestimento dei pilastri, realizzato con uno stucco a fuoco.

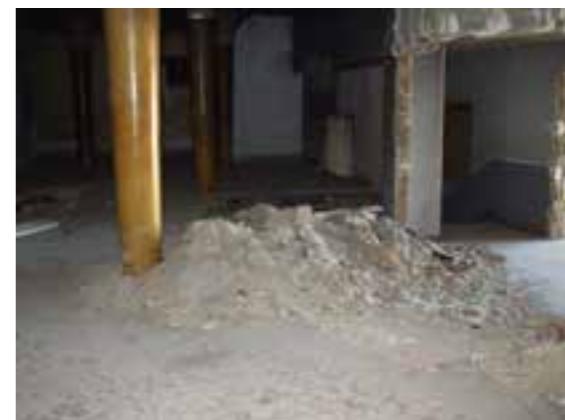
Figura 15: Immagine pavimentazione in marmo e pilastro con stucco a fuoco nell'atrio

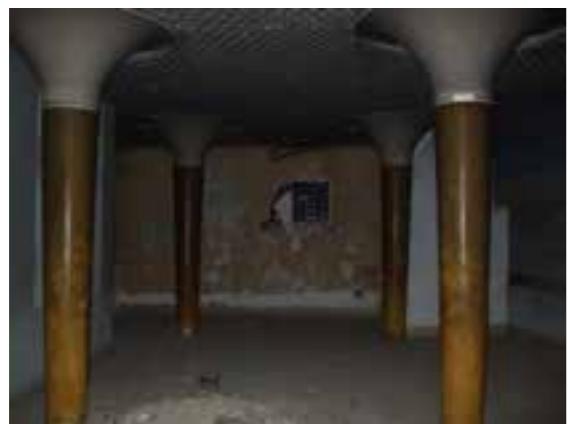
Figura 16: Immagine dei pilastri con stucco a fuoco nell'atrio

La tecnica dello stucco a fuoco, usata per i pilastri dell'atrio, prevede la stesura di diversi strati di tonachino per regolarizzare la superficie dei pilastri di forma insolita. Le fasi successive prevedono la stesura di strati di stucco colorato, il trattamento con ferri caldi e la lucidatura finale.

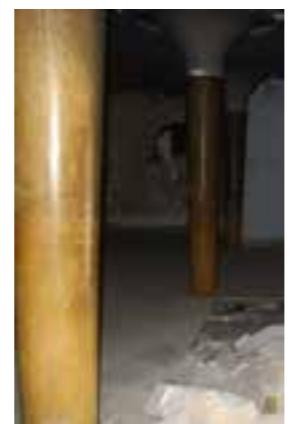
Figura 17: Immagine dei pilastri con stucco a fuoco nell'atrio

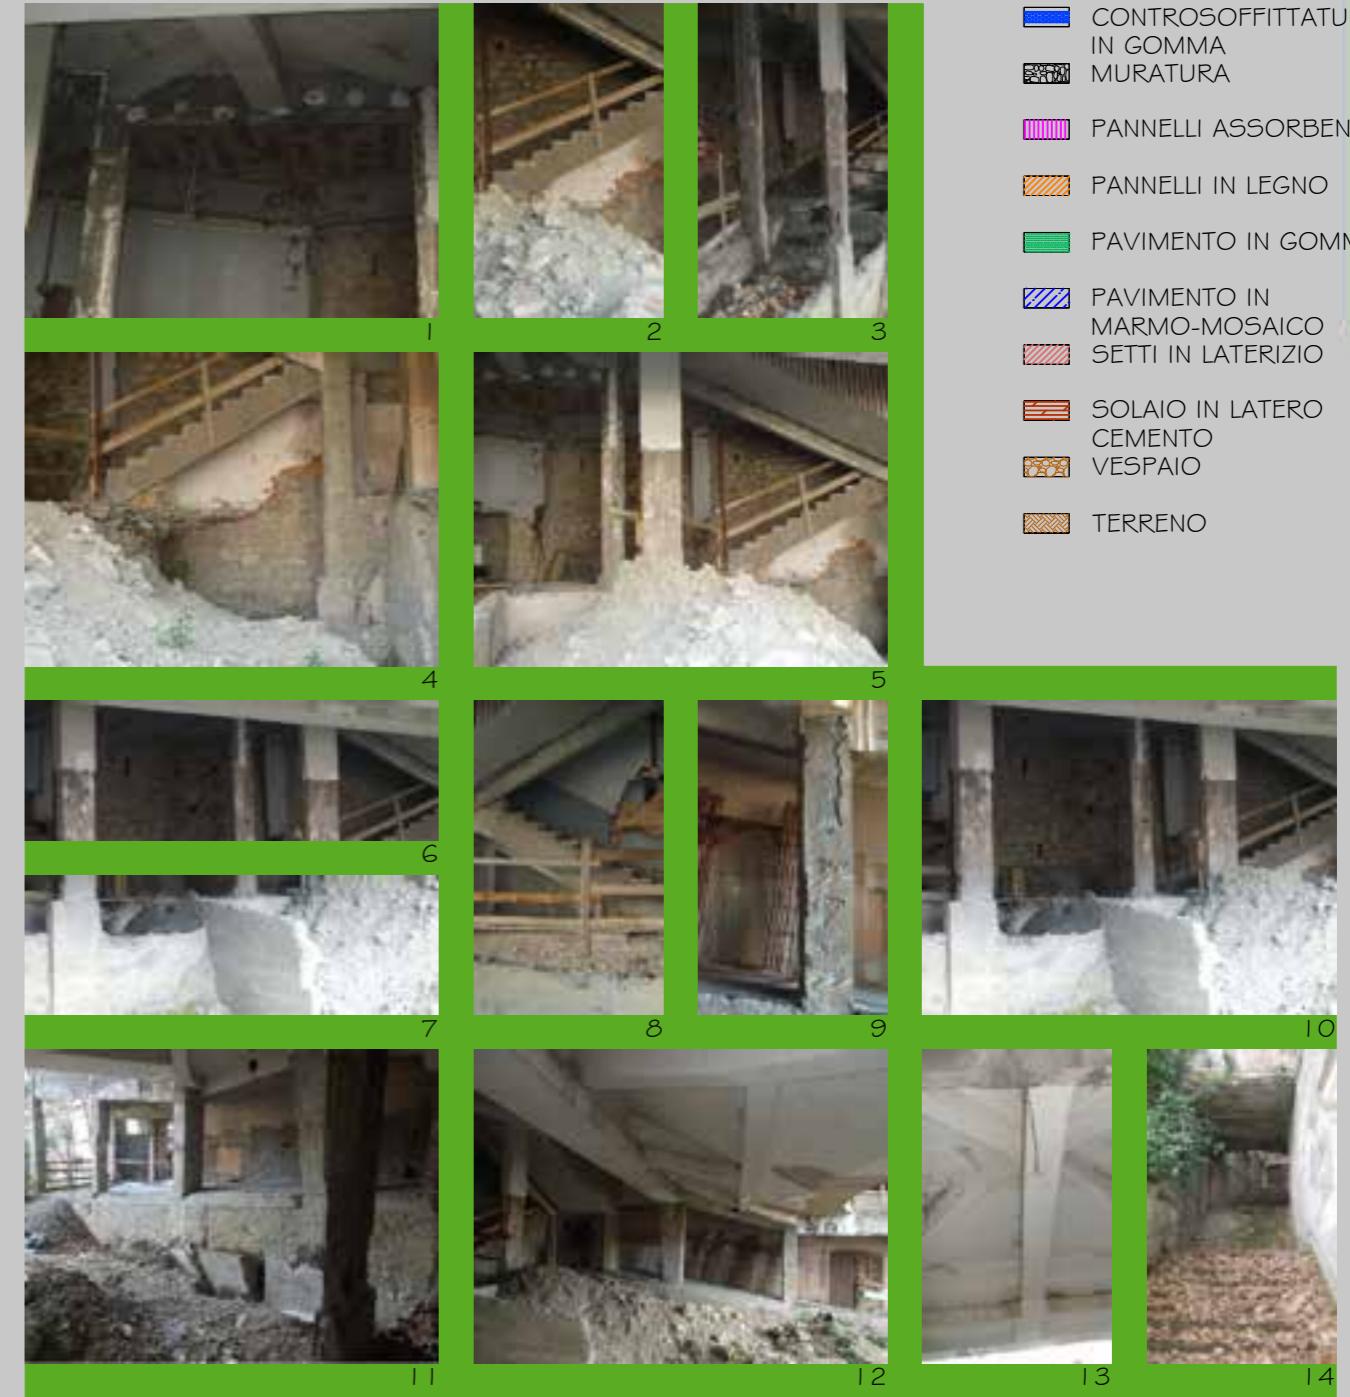
PIANTA PLATEA
SCALA 1 :200

C.A.
CLS
CONTROSOFFITTATURA IN GOMMA
MURATURA
PANNELLI ASSORBENTI
PANNELLI IN LEGNO
PAVIMENTO IN GOMMA
PAVIMENTO IN MARMO-MOSAICO
SETTI IN LATERIZIO
SOLAIO IN LATERO CEMENTO
VESPAIO
TERRENO

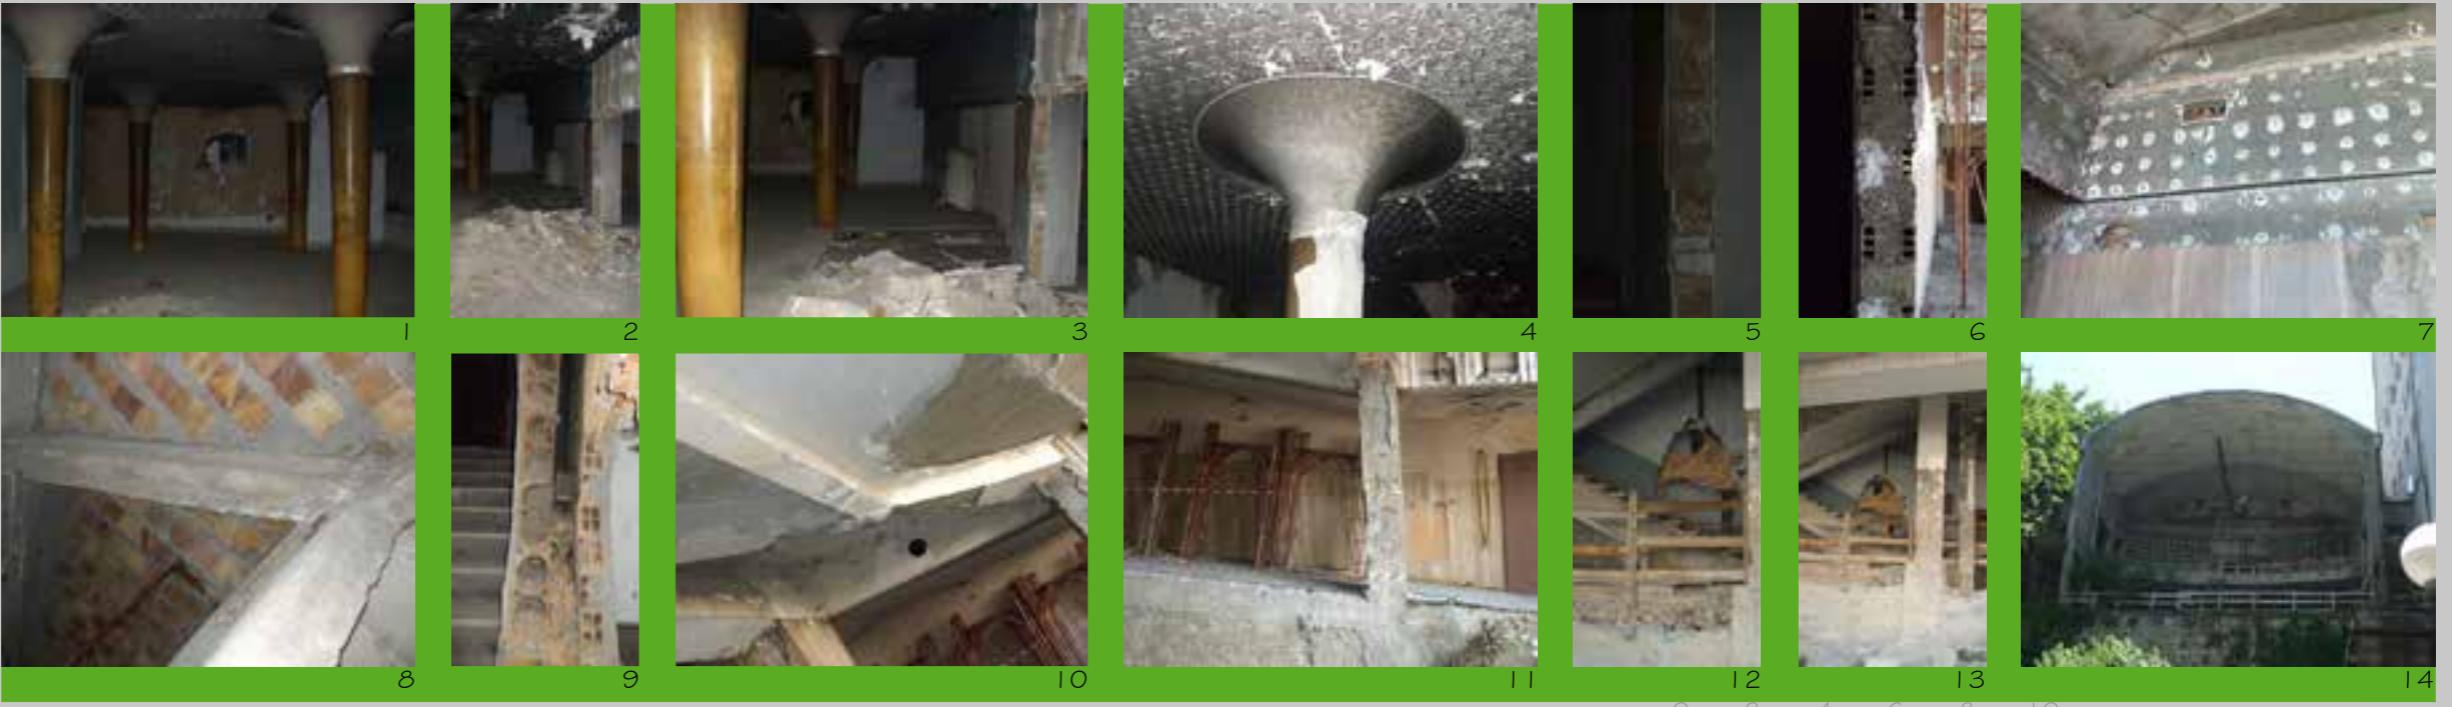
SEZIONE A-A
SCALA 1 :200

- C.A.
- CLS
- CONTROSOFFITTATURA IN GOMMA
- MURATURA
- PANNELLI ASSORBENTI
- PANNELLI IN LEGNO
- PAVIMENTO IN GOMMA
- PAVIMENTO IN MARMO-MOSAICO
- SETTI IN LATERIZIO
- SOLAIO IN LATERO CEMENTO
- VESPAIO
- TERRENO

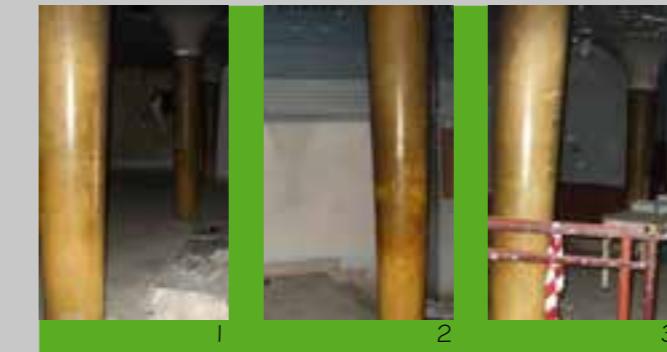
FASI ESECUTIVE:

- sottofondo costituito da ricciatura con sabbia e cemento;
- spianamento con malta di calce spenta, cemento bianco, calce idrata e tufina;
- n° 3 strati di tonachino costituito da cemento bianco, calce spenta e tufina;
- n° 3 strati di stucco costituito da cemento bianco, calce spenta e polvere di marmo;
- lucidatura a pennello con soluzione costituita da calce spenta, scaglie di sapone, pece greca, rosso d'uovo, e colori di terra;
- trattamento con ferri caldi;
- asciugatura;
- spennellata di alcool puro;
- lucidatura finale con panni di lana.

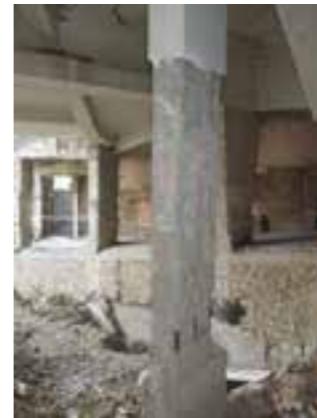
Figura 20: Immagine della platea con individuazione di fenomeni patologici di degrado

L'attenta e precisa rilevazione della qualità e della quantità del degrado, ha consentito di individuare la disaggregazione e la mancanza di elementi murari, la presenza di macerie, materiale di vario genere e natura, alterazioni cromatiche delle superfici, estesa vegetazione ed umidità localizzata nelle zone più esposte agli agenti esterni, presenza di patina, efflorescenza e distacco oltre che di degrado degli strati superficiali dei materiali, ed infine varie patologie legate all'intervento diretto dell'uomo, quali lacune del calpestio ed assenza di notevoli porzioni strutturali dovuti alle demolizioni.

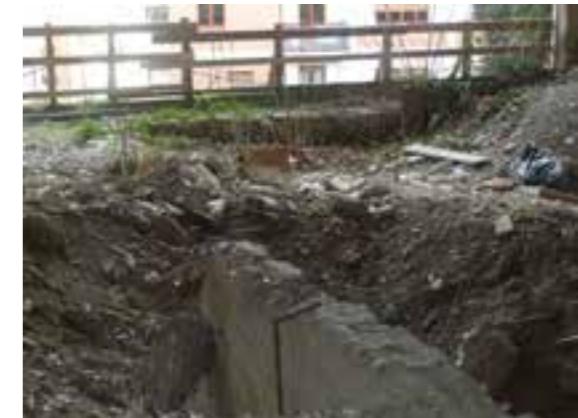
Figura 21: Immagine della platea con individuazione di fenomeni patologici di degrado

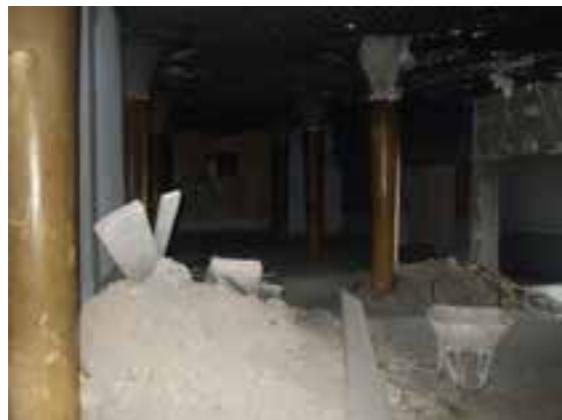
Dal punto di vista strutturale, è stata riscontrata solo una lesione presente all'intradosso della galleria, che a causa della sua manifestazione con formazione di soluzione di continuità del materiale, potrebbe implicare lo spostamento reciproco delle parti.

Figura 22: Immagine dell'atrio con individuazione di fenomeni patologici di degrado

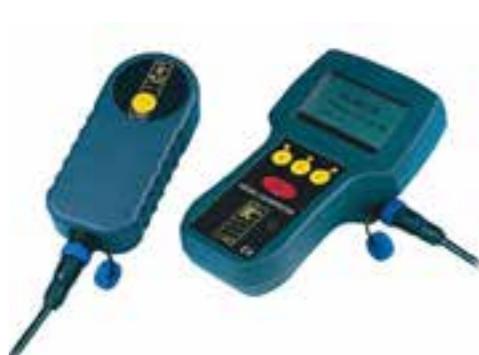
Figura 1: Pacometro

Il metodo pacometrico si basa sul principio dell'induzione magnetica che, attraverso la perturbazione di un campo magnetico, generato da una sonda che scorre sulla superficie da indagare in modo continuo, consente di individuare gli elementi che hanno diversa permeabilità magnetica rispetto a quella del materiale in cui sono inglobati.

⁴ "Il pacometro è uno strumento usato nelle indagini relative al degrado delle strutture in calcestruzzo armato. È basato sulla produzione di un campo magnetico a impulsi in prossimità del punto da indagare sulla superficie esterna del calcestruzzo; un segnale di ritorno perviene allo strumento se nel calcestruzzo esiste una barra d'armatura d'acciaio; l'intensità del segnale è direttamente proporzionale alla dimensione della barra e inversamente proporzionale alla distanza della barra stessa dalla superficie del calcestruzzo (copriferro). Appoggiando lo strumento su un punto della superficie esterna del calcestruzzo è quindi possibile accertare se all'interno esiste una barra d'acciaio e, nel caso positivo, avere la misura del copriferro e del diametro della barra stessa". Treccani Encyclopedia Italiana

Dopo l'individuazione di acciaio di armatura negli elementi indagati, il percorso delle armature stesse viene contrassegnato e tracciato graficamente sulle facce del calcestruzzo.

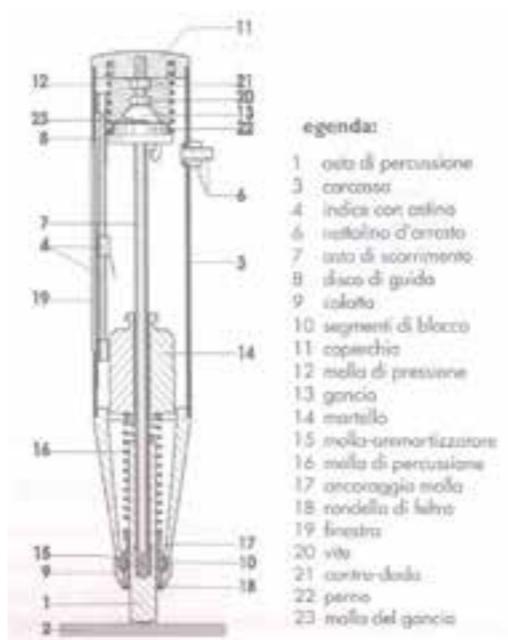
Figura 4: Sezione di uno Sclerometro

che questa è stata progettata, con una data energia, contro la superficie da indagare.

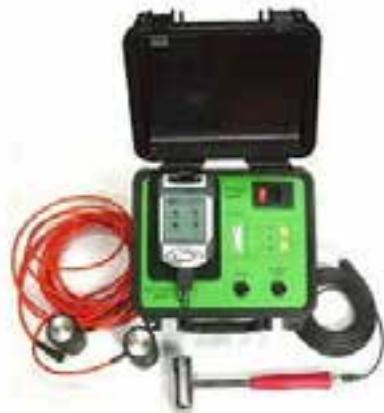
Figura 6: Apparecchio per indagine ultrasonica

La prova, regolamentata dalla norma UNI EN 12504-4 [UNI, 2005], consiste nel misurare il tempo impiegato da onde soniche, di frequenza tra i 40 e i 120 KHz, ad attraversare un mezzo compreso tra due trasduttori collocati ad una data distanza, ricavandone la velocità di propagazione, e dunque informazioni sull'omogeneità del calcestruzzo.

La velocità di propagazione di un'onda in un continuo omogeneo ed elastico, infatti, dipende dal modulo di Young e dal modulo di Poisson (costanti di elasticità), e dalla densità del materiale.

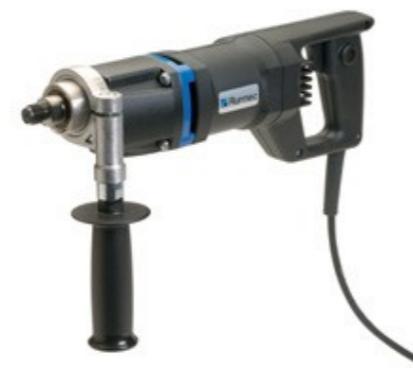
Figura 10: Carotatrice

Il prelievo dei campioni di calcestruzzo viene eseguito mediante l'utilizzo di una carotatrice¹⁰, a rotazione, munita di corona diamantata.

consente il prelievo di carote di un diametro di circa 100 mm, mentre

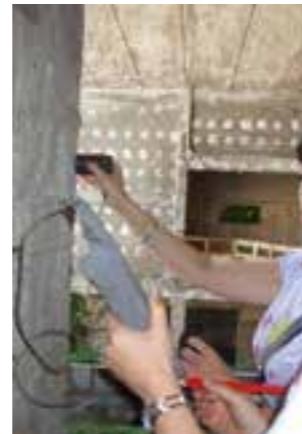
Figura 12: Esecuzione delle scansioni pacometriche

L'esecuzione delle scansioni pacometriche ha permesso di verificare le informazioni disponibili, dedotte dai particolari costruttivi originali, sulla disposizione e la quantità di armatura presente nei pilastri.

Nei casi in cui, invece, tali informazioni non erano presenti, le verifiche in situ sono state eseguite in modo più approfondito per consentire, successivamente, la redazione del progetto simulato, che serve, in mancanza dei disegni costruttivi originali, a definire la disposizione dell'armatura in tutti gli elementi con funzione strutturale.

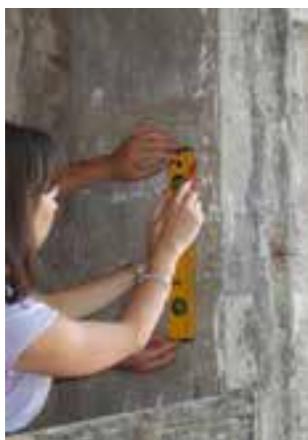
Figura 13: tracciamento del percorso delle armature sul calcestruzzo

Il percorso delle armature viene così contrassegnato sulle facce del calcestruzzo.

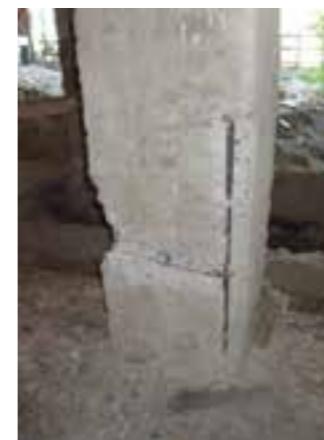
Figura 14: Particolare pilastri con assenza di copriferro

In alcuni casi, è stato possibile eseguire la misura diretta dei diametri delle barre longitudinali e trasversali; numerosi pilastri, infatti, soprattutto in platea, presentano visibili fenomeni di disaggregazione del copriferro.

Tale fenomeno è il prodotto del processo di ossidazione, ormai avanzato, ed ancora in atto, delle barre di armatura che, solo successivamente si è manifestato anche sul calcestruzzo.

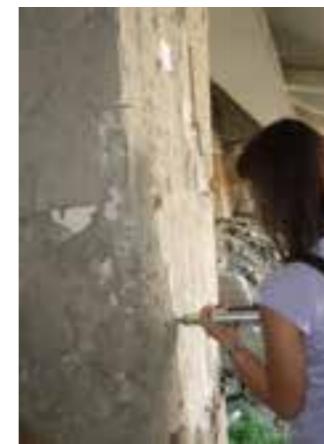
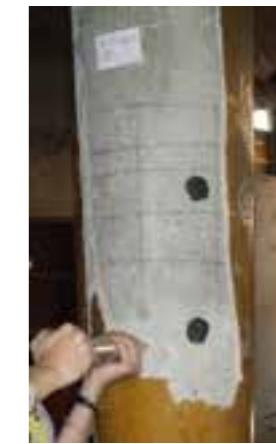
Figura 2: Esecuzione della prova sclerometrica

I risultati ottenuti mostrano che l'indice di rimbalzo del primo elemento indagato (P_a_1) e del secondo (P_g_2), si discostano fortemente dal valore ottenuto dalla media degli indici di rimbalzo delle sei prove eseguite.

Nel primo caso, i risultati sono influenzati dalla diversa configurazione geometrica dell'elemento, a sezione circolare, rispetto agli altri, rettangolari, oltre che la diversa tipologia di materiale sul quale si è eseguita la prova; infatti tale pilastro presenta come rivestimento uno stucco a fuoco, che seppur asportato, ha consistenza e caratteristiche diverse da quelle dell'intonaco di cemento presente, sugli altri pilastri.

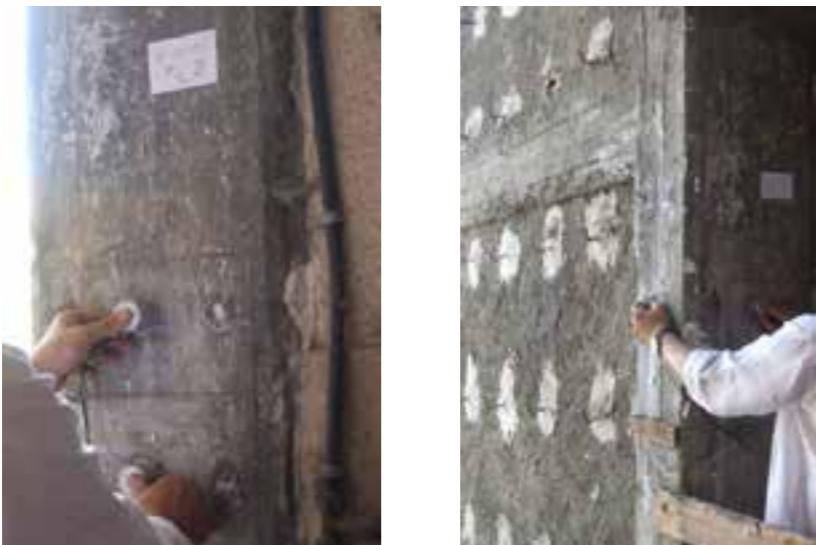
Figura 3: Esecuzione della prova ultrasonica

Pp_6					
punto mis.	tipo (t, st, s)	dir (V, H)	dist [mm]	tempo [μs]	velocità [m/s]
1	s	V	300	86	3488
2	s	V	300	136	2206
3	t	H	200	62	3225
4	t	H	200	57	3508
Velocità media [m/s]		Deviazione Standard	Coeff. di Variazione		
Vm	3367	200	5.9%		
Vm,SV	2847	907	31.9%		
Vm,SH					
Vm,St

Tabella 8: Risultati della prova ultrasonica sul pilastro Pp_6

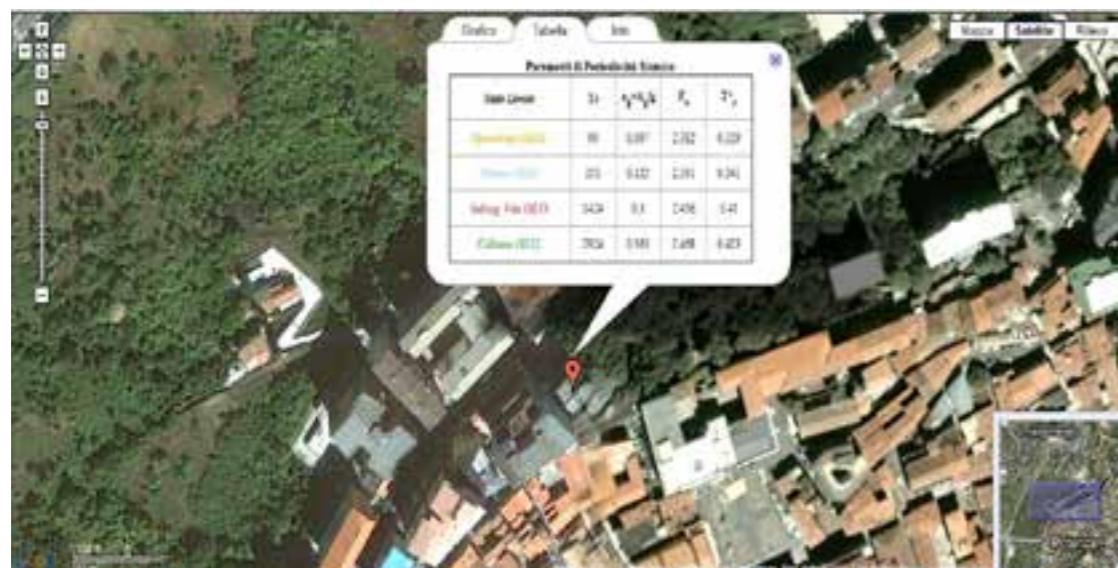
Figura 6: Parametri di Pericolosità Sismica del Cinema Ariston

Acquisiti i parametri di Pericolosità Sismica del sito, in riferimento ad una vita nominale (V_N) dell'edificio maggiore di 100 anni, e ad una classe d'uso (C_u) III, è possibile calcolare i valori di S_e in riferimento agli stati limite considerati, nel periodo di riferimento $V_R=V_N \cdot C_u$.

Agli stati limite ultimi, con $T=0$, l'accelerazione spettrale orizzontale risulta $S_e=0.331$ allo stato limite di salvaguardia della vita, e $S_e=0.453$ allo stato limite di collasso.

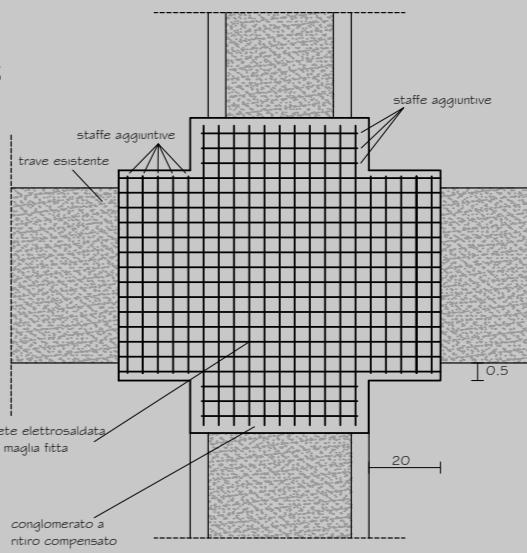
PARTICOLARE NODO TRAVE-PILASTRO
SCALA 1:10

FASI ESECUTIVE NODO:

- puntellamento struttura esistente;
- demolizione del copriferro e delle parti danneggiate;
- eventuale iniezione delle lesioni profonde;
- pulizia e umidificazione della superficie di supporto;
- posizionamento armature;
- applicazione del conglomerato mediante tecnica a spruzzo o a getto previa collocazione di cassaforte;
- rimozione puntellature e cassaforte.

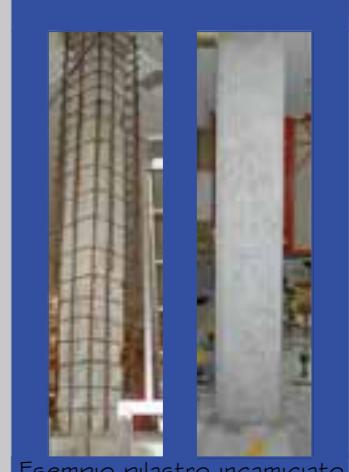
Esempio pilastro incamiciato

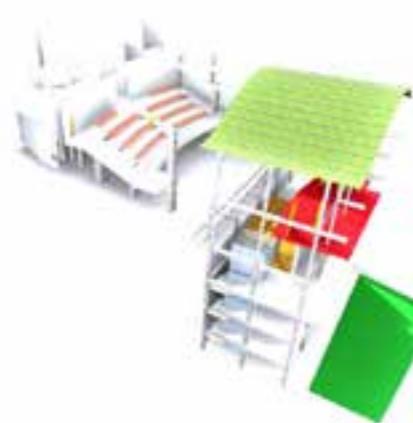
Figura 3: Spaccato assonometrico con integrazione del nuovo e dell'esistente

Si propone, inoltre, l'inserimento di una nuova volumetria, dall'aspetto leggero ma caratterizzante, che ha permesso di prevedere trasformazioni ed integrazioni indispensabili allo svolgimento delle attività previste dal progetto.

Per quanto riguarda la progettazione del nuovo, che si accosta fisicamente all'esistente, creando una continuità ed una ricomposizione volumetrica e di aspetto, vengono utilizzati linguaggi e tecniche contemporanee ed innovative, che ben si relazionano alle

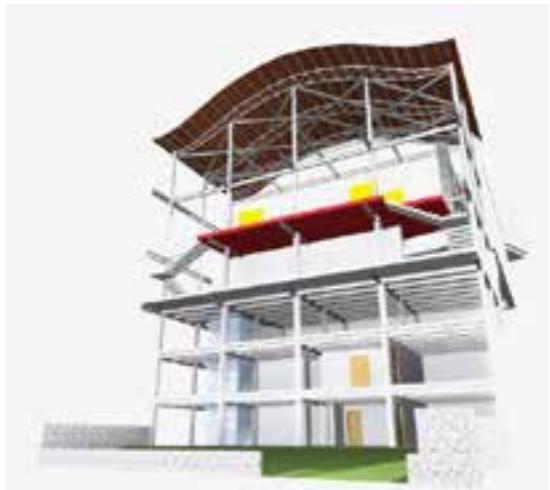
Figura 7: Spaccato assonometrico

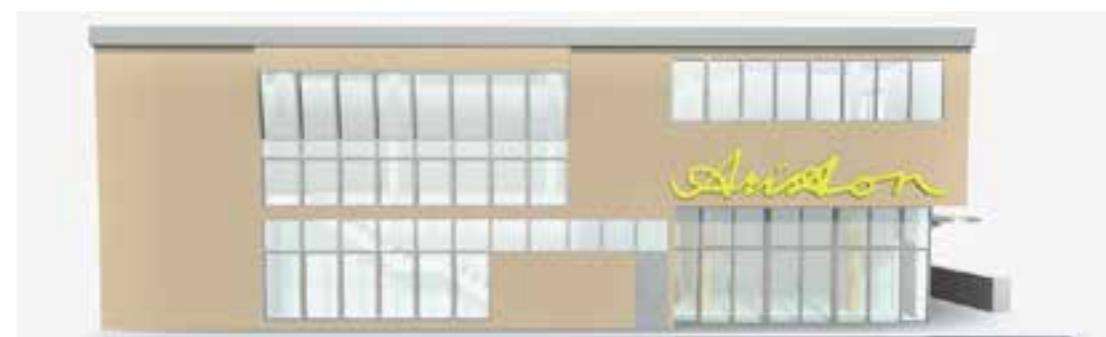
Figura 8: Vista prospettica dell'ingresso al Cinema da Via IV Novembre

L'ingresso, l'elemento di interfaccia tra la strada e la sala, deve garantire il richiamo e l'attrattiva e per questo motivo, l'insegna gialla che caratterizza l'impianto esistente ed identifica il complesso architettonico, è stata conservata e recuperata.

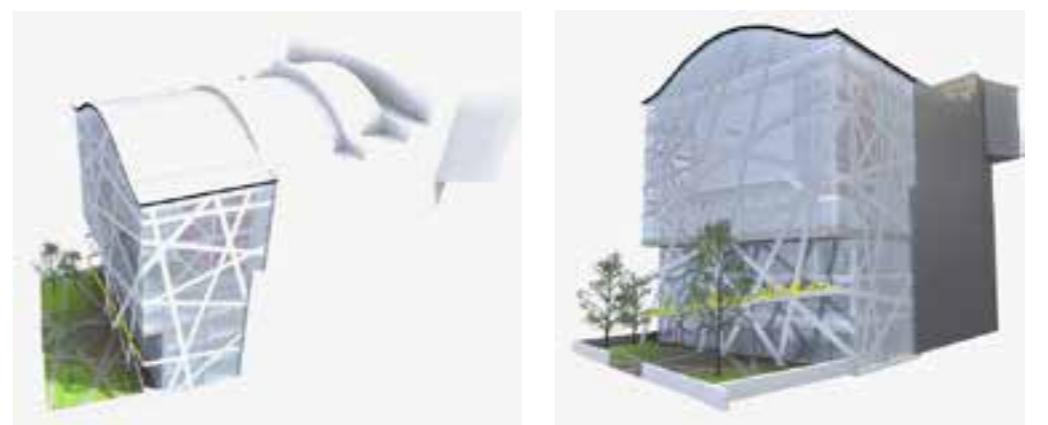
Figure 17-18: Viste assonometriche dell'ingresso alla Scuola di Teatro da Via Mazzini

Per queste ragioni, la scelta di un linguaggio contemporaneo, con l'uso di materiali, forme, geometrie e proprietà differenti da quelle esistenti, ma compatibili e in alcuni casi complementari, è risultato il giusto compromesso architettonico.
