**UNIVERSITÀ DEGLI STUDI DELLA BASILICATA
POTENZA**

**TESI DI LAUREA SPECIALISTICA IN
PROGETTI PER LA RISTRUTTURAZIONE E
IL RECUPERO EDILIZIO**

**IL CINEMA ARISTON DI POTENZA:
STORIA, RECUPERO E VALORIZZAZIONE DI
UN'ARCHITETTURA MODERNA ABBANDONATA**

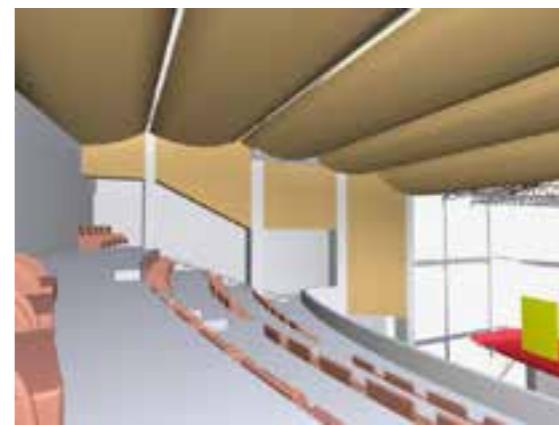
Figura 19: Vista interna della sala con pannelli acustici

La forma dell'ambiente, come detto, non potrà essere modificato, tuttavia è stato possibile intervenire sulla disposizione dei posti, sopraelevati rispetto alla sorgente sonora e con la proposta di andamento a curva ascendente con pendenza pari al 5% in corrispondenza della platea.

La struttura secondaria, caratterizzata da elementi quali piani di riflessione e assorbimento, serve per migliorare la struttura primaria e la qualità acustica della sala.

Gli elementi diffondenti, posti in copertura, sono caratterizzati da uno strato di 6cm di lana di vetro interno e da un pannello di legno di rovere all'esterno, fissati alla copertura esistente mediante ancoraggi metallici. I pannelli posti perimetralmente alla sala sono caratterizzati da un ossatura metallica realizzata con profili IPE100 e C90 che servono di supporto allo strato di lana di vetro, e di fissaggio alle pareti; esternamente sono rivestiti con legno di rovere che conferisce oltre a qualità acustiche, anche un'indubbia resa estetica.

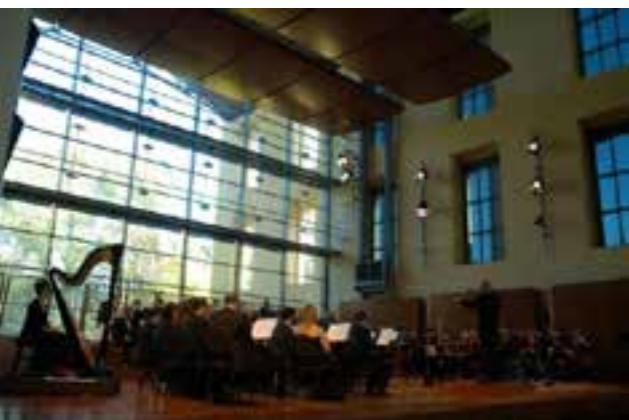
Figura 20: Particolare riflettori acustici orientabili in rovere ancorati alla copertura mediante tiranti in acciaio nell'Auditorium Paganini di Parma, Renzo Piano

mentre sulle superfici perimetrali i pannelli rappresentano dei veri e propri riflettori acustici con la funzione di aumentare l'intensità sonora nelle zone più lontane dal palcoscenico.

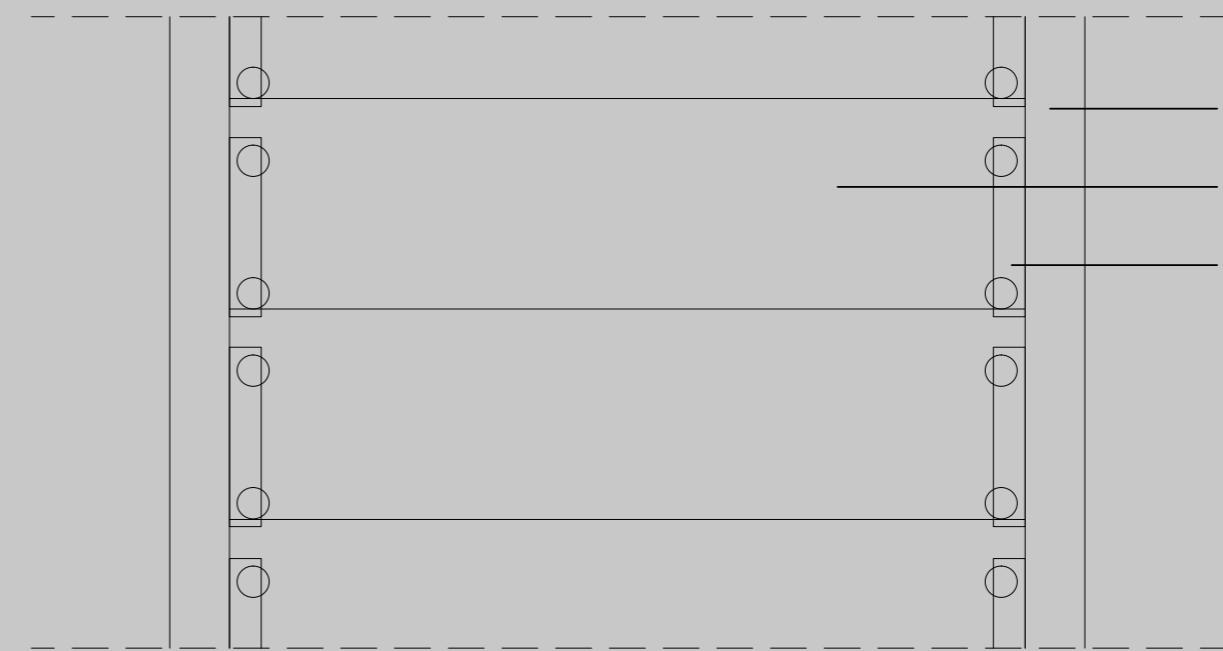
PARTICOLARE PIANTA GRADINI
SCALA 1:10

- 1 PROFIL HEB 400
- 2 PIASTRA IN ACCIAIO
- 3 TIRAFONDI DI ANCORAGGIO Ø 34 BULLONI
- 4 PROFIL L 50
- 5 PROFIL C 200
- 6 PEDATA IN VETRO 3cm
- 7 PROFIL L 40

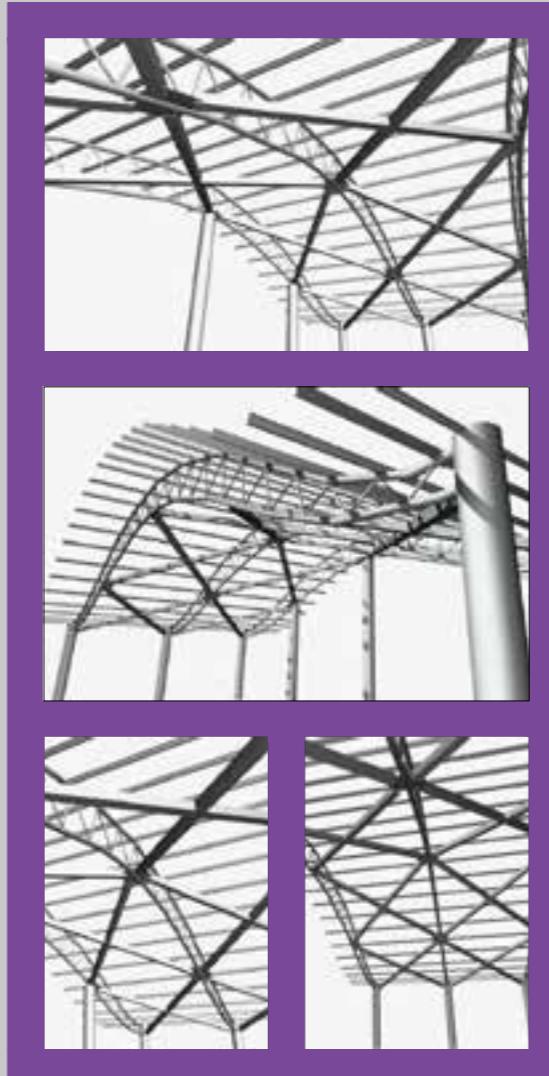
CHIUSURE ORIZZONTALI:
TETTO ROVESCIATO

- LEGENDA
- 1 CORRENTE INFERIORE
TUB Ø80
 - 2 CORRENTE SUPERIORE
TUB Ø50
 - 3 ASTE DI PARETE
TUB Ø30
 - 4 TRAVE IPE 100
 - 5 LAMIERA GRECATA
 - 6 TNT
 - 7 GUAINA IMPERMEABILIZZANTE
ISOLANTE 12cm
 - 8 INTERCAPEDINE D'ARIA
 - 10 STRATO DI PROTEZIONE

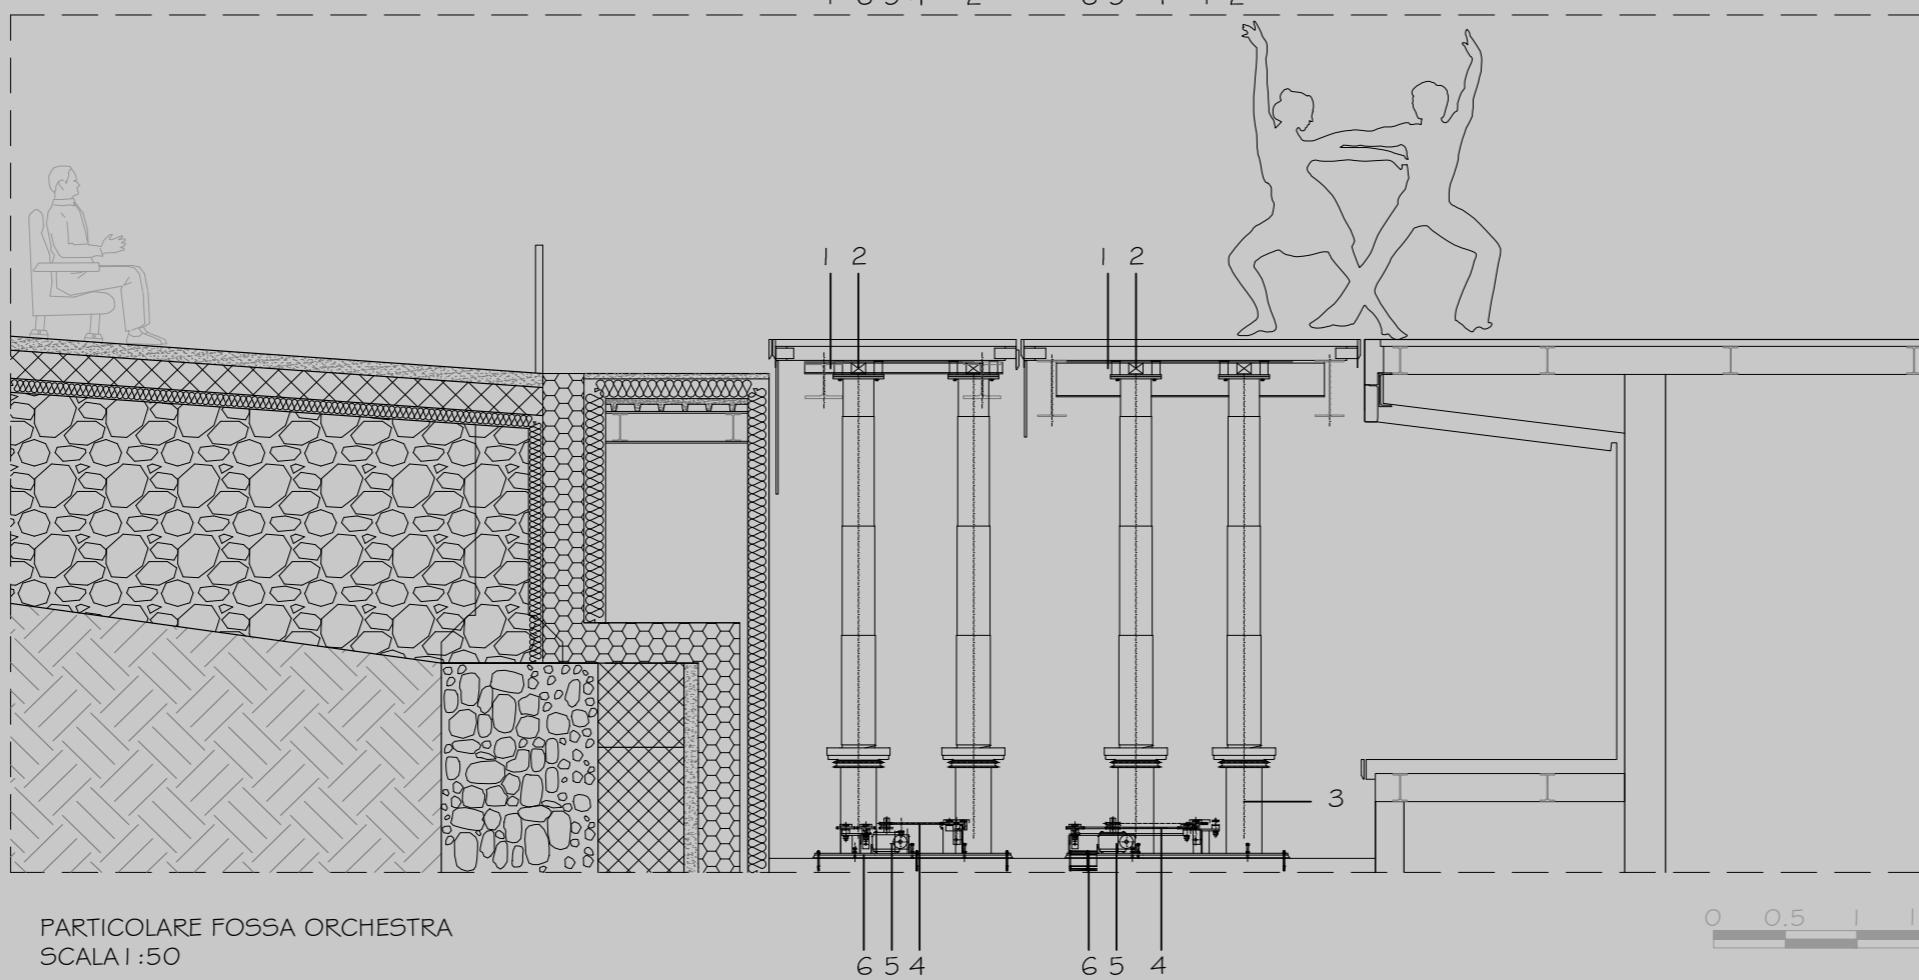
PALCOSCENICO MOBILE

- 1 PIANALE SUPERIORE IN CARPENTERIA METALLICA
- 2 CUSCINETTI
- 3 CILINDRO A TRE STADI DI FUNZIONAMENTO
- 4 DISPOSITIVO ANTIROTAZIONE
- 5 SISTEMA DI BLOCCO MECCANICO DI SICUREZZA ANTICADUTA
- 6 PIASTRA DI ANCORAGGIO

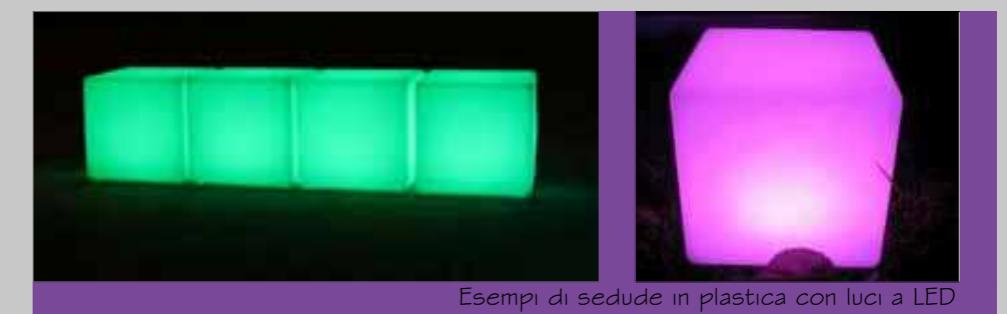
PARTICOLARE PAVIMENTAZIONE ESTERNA_SEZIONE TRASVERALE
SCALA 1:10

La superficie pavimentata è costituita da blocchi in polietilene ad alta densità $0.50 \times 0.50\text{m}$ che definiscono le direttive geometriche dei percorsi, riprendendo la scansione della facciata, e diversificando gli spazi che caratterizzano il cortile. Attraverso tali elementi vengono individuati gli spazi della sosta e del movimento.

- 1 ELEMENTO IN POLIETILENE
- 2 PERNI DI FISSAGGIO
- 3 SABBIA E TERRICCIO 10cm
- 4 TNT
- 5 GHIAIA COMPATTA 15cm
- 6 TERRENO
- SEDUTE

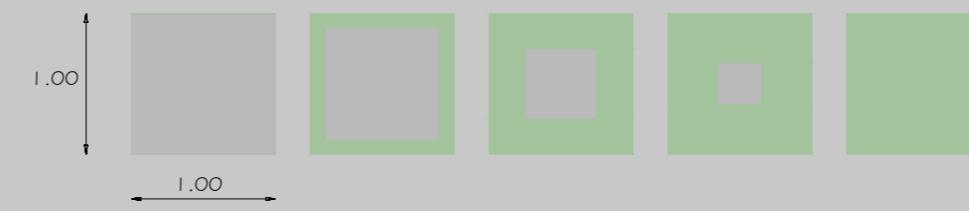
La superficie pavimentata è costituita da una maglia rettangolare di blocchi in polietilene ad alta densità $1.00 \times 1.00\text{m}$. Gli elementi in polietilene si riducono progressivamente, lasciando spazio alla natura, e creando così zone verdi di maggior grandezza. In questo modo si ottiene un passaggio graduale dalla pavimentazione al verde.

- Le sedute, in plastica resistente, con luci a LED, hanno una forma cubica $0.50 \times 0.50\text{cm}$, utilizzabili su tutti i lati. Sono piccoli "salotti" inseriti nelle zone di sosta. Resistono alle diverse condizioni atmosferiche e all'atto vandalico; infatti il lavaggio a pressione consente di ripulire perfettamente le superfici.

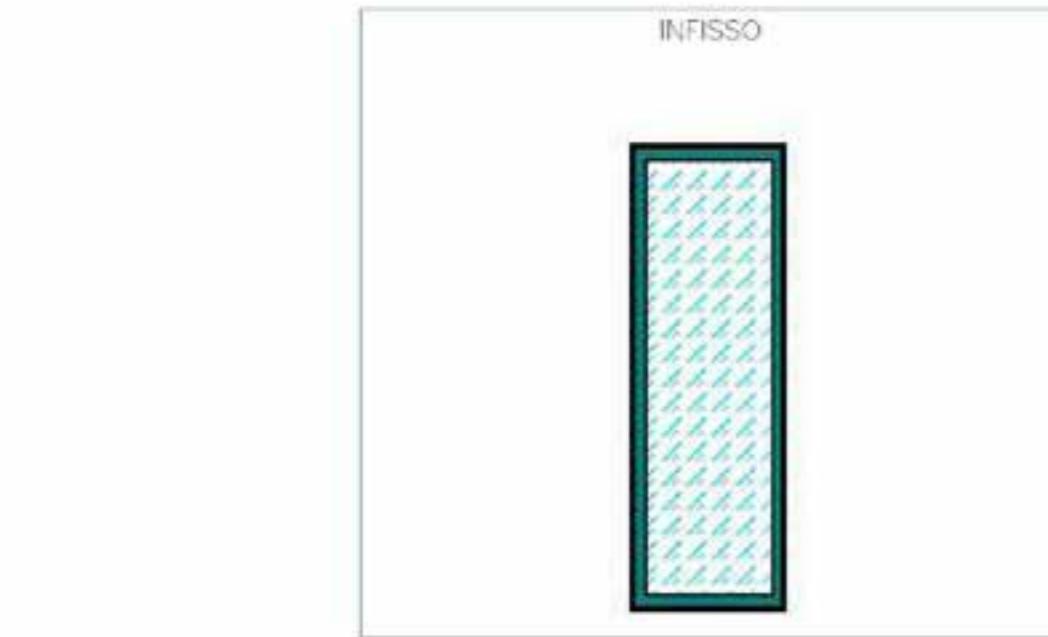
Descrizione Struttura: infisso apribile.

SERRAMENTO SINGOLO							
DESCRIZIONE	λ_g [m²K]	λ_f [m²K]	Lg [m]	Ug [W/m²K]	Uf [W/m²K]	k_l [W/mK]	Uw [W/m²K]
INFISSO	1.280	0.250	4.800	1.570	4.200	0.050	2.156
Ag = Area vetro; Af = Area telaio; Lg = Lunghezza superficie vetrata; Ug = Trasmittanza termica elemento vetrato; Uf = Trasmittanza termica telaio; kl = Trasmittanza linea (nula se singolo vetro); Uw = Trasmittanza termica totale serramento.

RESISTENZA UNITARIA SUPERFICIALE INTERNA	0.125 m²K/W
RESISTENZA UNITARIA SUPERFICIALE ESTERNA	0.040 m²K/W
CONDUTTANZA UNITARIA SUPERFICIALE INTERNA	8.000 W/m²K
CONDUTTANZA UNITARIA SUPERFICIALE ESTERNA	25.000 W/m²K
RESISTENZA TERMICA TOTALE	0.464 m²K/W
TRASMITTANZA TOTALE	2.156 W/m²K
