# LA CATTEDRALE E L'EPISCOPIO DI MURO LUCANO NELLE PREESISTENTI CONFIGURAZIONI ARCHITETTONICHE

di Lucio Cappiello

*The object of this study was to identify the various phases of construction of this monumental complex. This was developed through cross referencing of information taken from historical sources coming from investigations carried out directly on the structures. The results obtained have been represented grafically and demonstrate the various planovolumetric configurations of the complex during its history.*

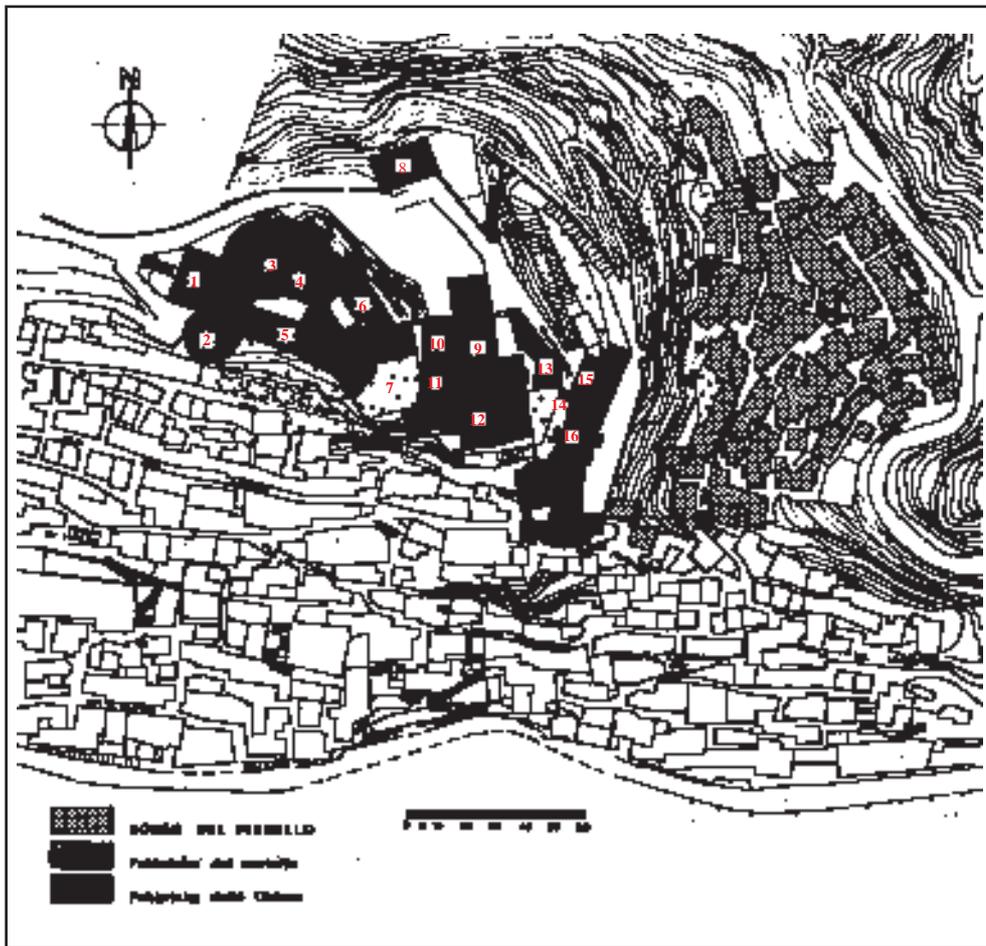
Fig. 1: Planimetria della rocca

1. Androne della Cavallerizza; 2. Torre dello loggia; 3. Torre del Carcere; 4. Spalti della torre 5. Appartamenti del principe; 6. Appartamenti della regina; 7. Giardino; 8. Chiesa di S.Giuseppe; 9. Cattedrale; 10. Cappella della Congregazione dell'Immacolata; 11. Campanile; 12. Episcopio; 13. Curia; 14. Arco del Seminario; 15. Cappella di S.Gregorio; 16. Seminario.

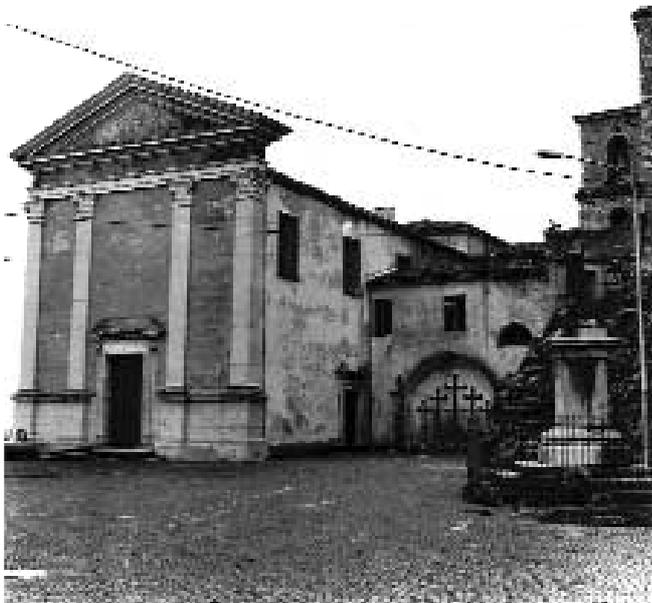
Fig. 3: Facciata

La configurazione architettonica esterna presentava semplici volumi coperti a doppia falda sia sulla navata che sul transetto. La facciata era invece articolata da un partito decorativo neoclassico costituito da un basamento modanato, paraste e capitelli portanti una superiore trabeazione timpanata e fortemente aggettante (fig.3).

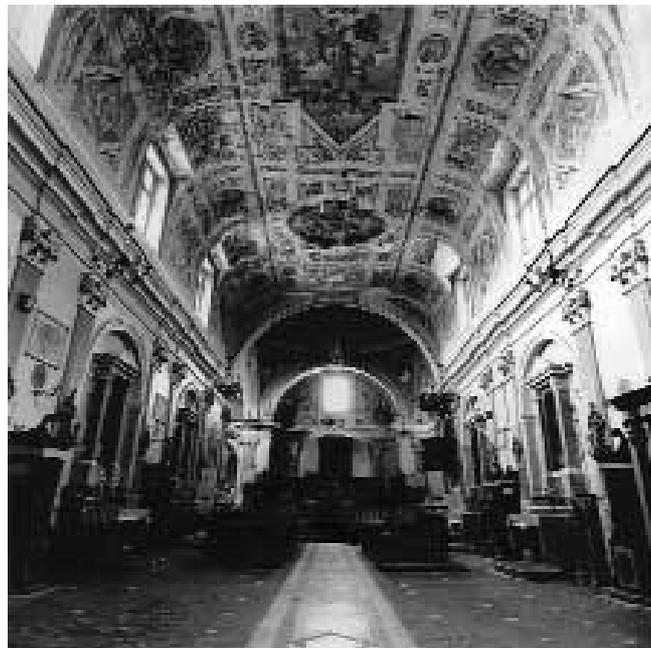
Fig. 4: Interno

Lo spazio interno presentava una fisionomia architettonica volutamente omogenea ottenuta attraverso l'uso di particolari soffittature leggere a diverse geometrie. La navata era definita da un soffitto piano con raccordi cur-

vilinei alle pareti laterali ed era caratterizzata dalla successione ritmica delle arcate e degli altari laterali intervallati da coppie di lesene. Il transetto era invece coperto da due volte a crociera in incannucciata sospese alle soprapstanti strutture lignee di copertura, e, all'incrocio con la navata, era impostata una cupola a sesto ribassato poggiante su quattro snelle arcate in mattoni di grande luce. La fisionomia degli interni era completata da stucchi e da dipinti policromi per l'intero sviluppo delle soffittature (fig.4)

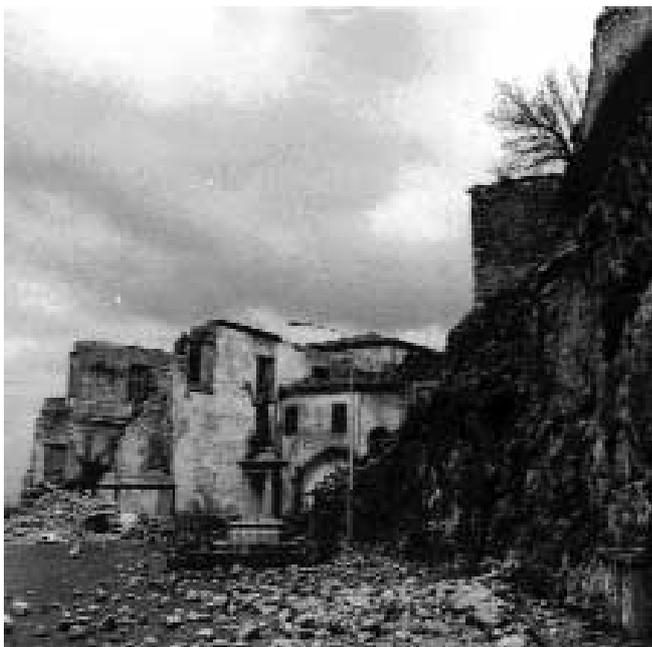
Fig. 5: La cattedrale dopo le scosse sismiche dell'80

La catastrofe era stata infatti immediata e completa. La facciata era crollata per intero travolgendo due persone; le coperture e le soffittature a volta erano sprofondate all'interno distruggendo decorazioni, marmi, arredi, statue e ricoprendo di macerie altari, stucchi quadri (fig.5); la parete del transetto era caduta rovinosamente sul sottostante edificio della curia vescovile sfondandone i tetti. Gli unici corpi di fabbrica che avevano resistito, pur riportando gravi danni, erano il campanile, le tre cappelle annesse e l'edificio dell'episcopio.

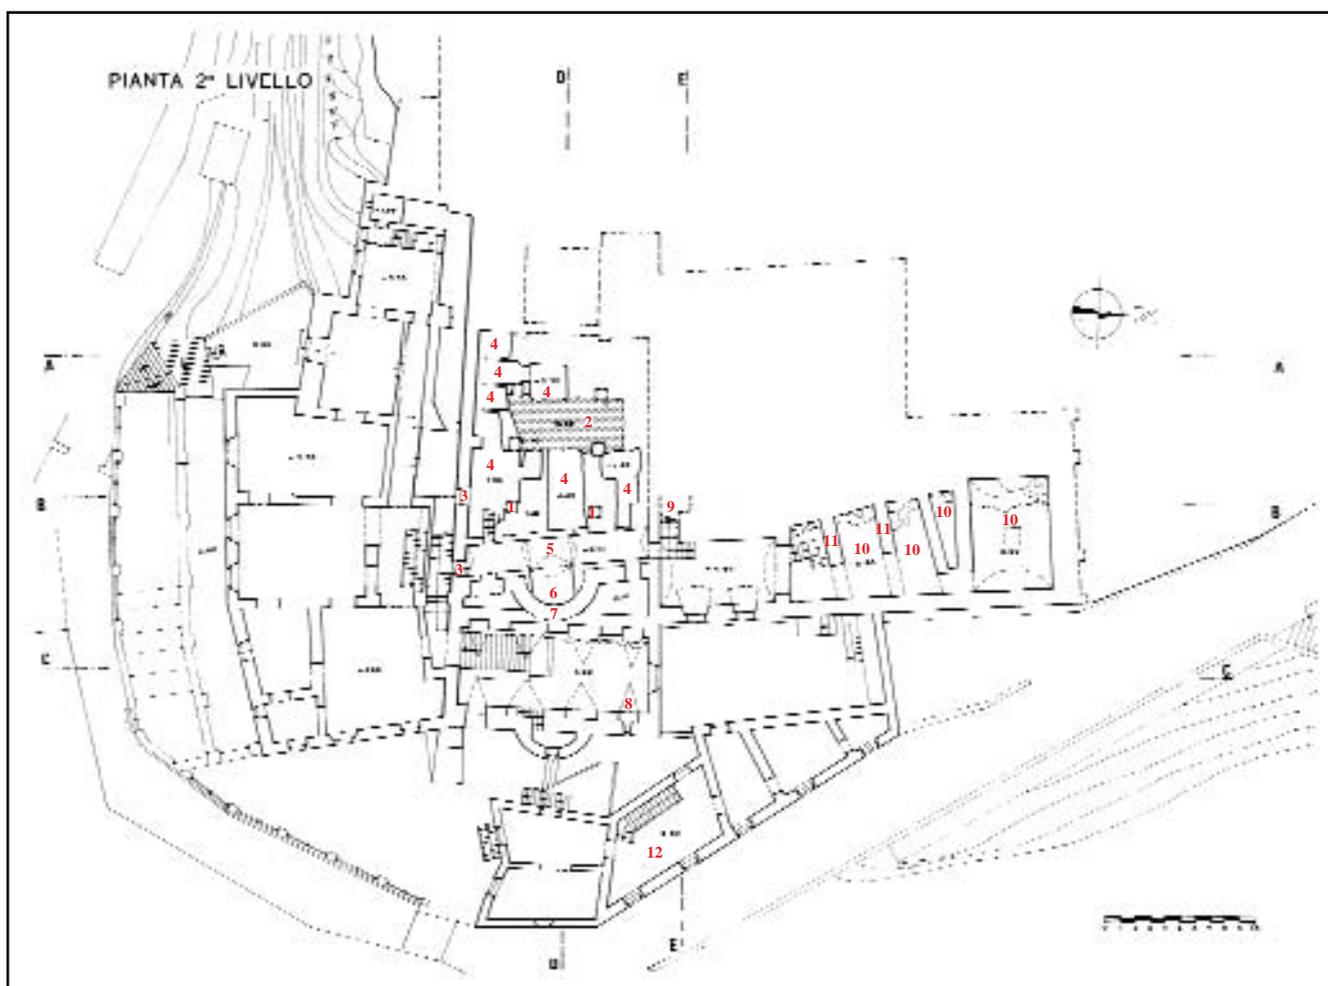
Fig. 6: Planimetria degli scavi e indicazione delle strutture rinvenute:

1. Base di pilastatura; 2. Pavimentazione in basolato; 3. Vano porta originario; 4. Fosse di inumazione; 5. Cripta; 6. Zona stalli; 7. Parete absidale; 8. Feritoia del vestibolo; 9. Scaletta dell'Oratorio della congregazione dell'Immacolata; 10. Ossario del "Monte dei Morti"; 11. Piedritto di arcata; 12. Ambiente soprastante la prigione vescovile ritrovata.

ogni sua parte. Gli scavi hanno restituito numerose strutture interrato mentre i saggi sulle murature hanno permesso di individuare importanti reperti architettonici nascosti. La ricerca combinata ha poi consentito di scoprire ambienti completamente occultati di cui si era del tutto persa la

memoria (fig.6).

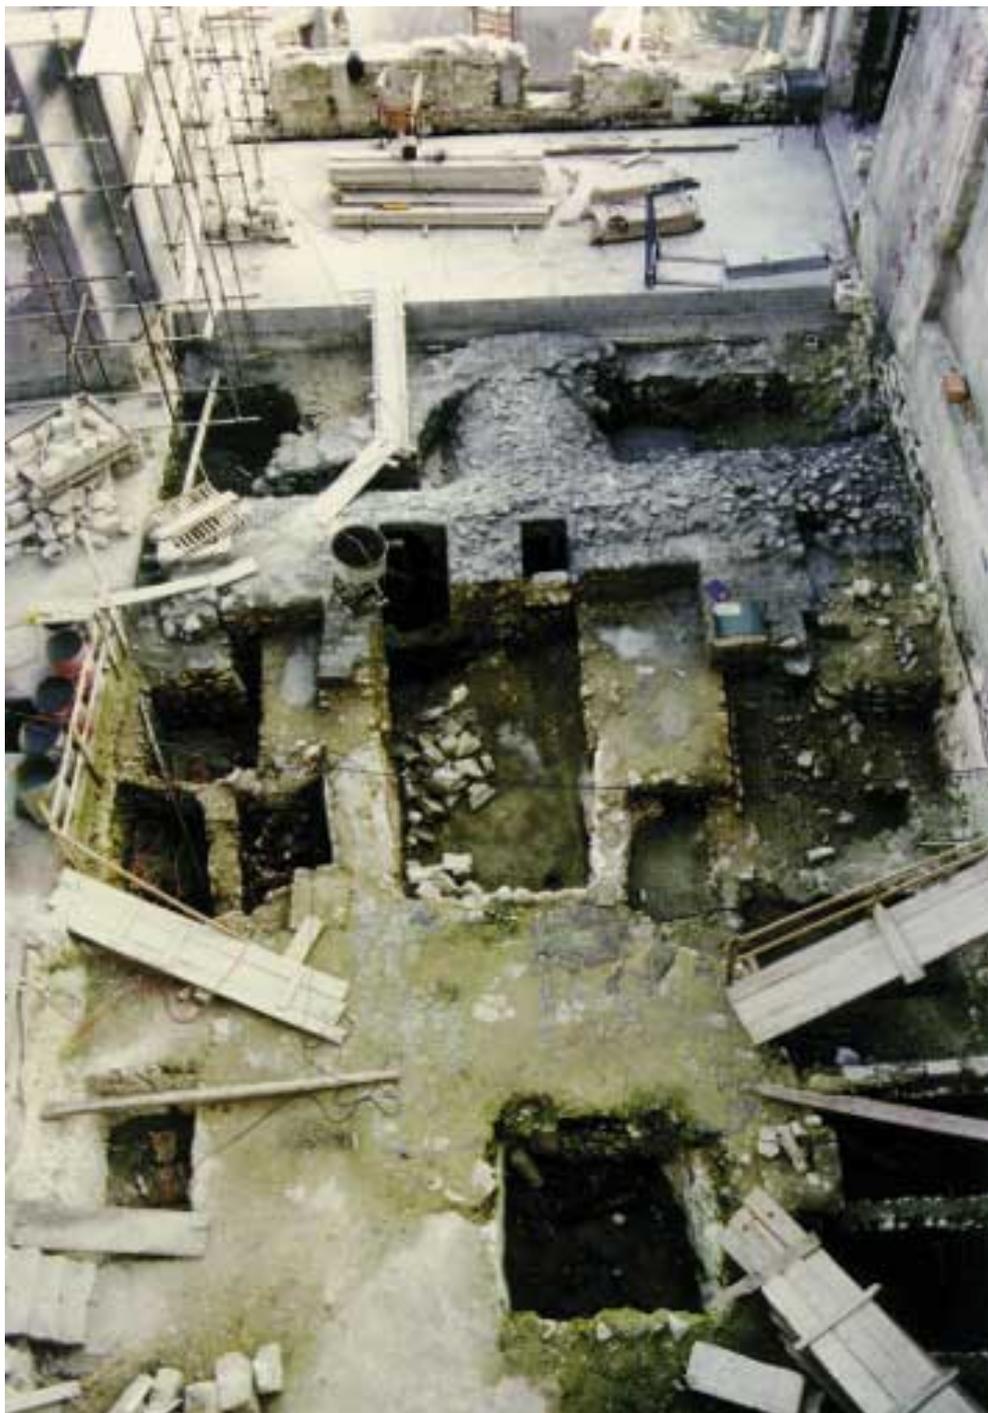
Fig. 7: Scavi nel transetto

Lo scavo effettuato nell'area del transetto (fig.7) ha restituito i resti di una chiesa a tre navate monoabsidata databile all'XI sec.. Gli elementi rinvenuti sono sufficienti per la completa individuazione planimetrica dell'impianto. Si sono ritrovate infatti le basi di cinque degli otto pilastri quadrangolari di cui era dotata la chiesa, parte dell'originaria pavimentazione in basolato, lo stipite sini-

stro del portale lapideo d'ingresso sul fronte meridionale nonché le murature fondali e parte di quelle in elevazione dell'emiciclo absidale esternamente ancora intonacato.

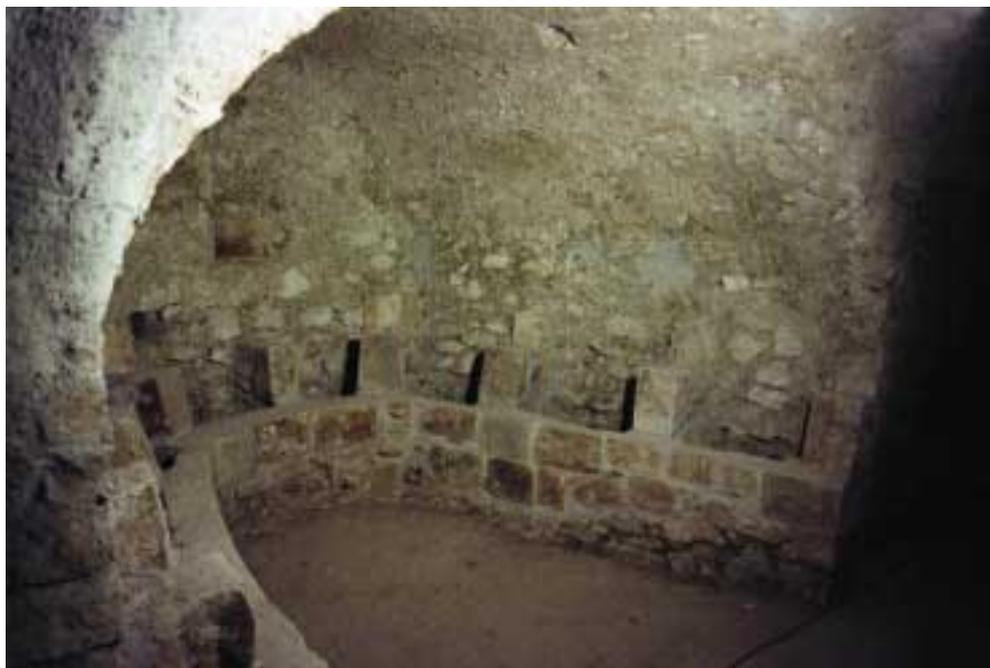
Fig. 8: Cripta: Stalli delle sepolture

Se era prevedibile il ritrovamento di comuni fosse di inumazione essendo in uso fino all'editto napoleonico di istituzione dei cimiteri il seppellimento dei morti nelle chiese<sup>1</sup>, assolutamente inattesa è stata invece la scoperta, sotto la zona absidale, di una vera e propria cripta di cui la chiesa vecchia era dotata. Penetrando da una botola all'interno di un lungo ambiente voltato a botte, si è

rinvenuto, nella parte centrale slargata a ferro di cavallo, un gruppo di nove stalli di pietra posti ad emiciclo (fig.8) per la tumulazione seduta delle autorità ecclesiastiche. Il particolare metodo di sepoltura favoriva la mummificazione del cadavere attraverso l'allontanamento dei liquidi della putrefazione garantito da un apposito canale di scolo e comunque assicurava la conservazione integra dello scheletro e delle vesti per un lungo periodo di tempo.

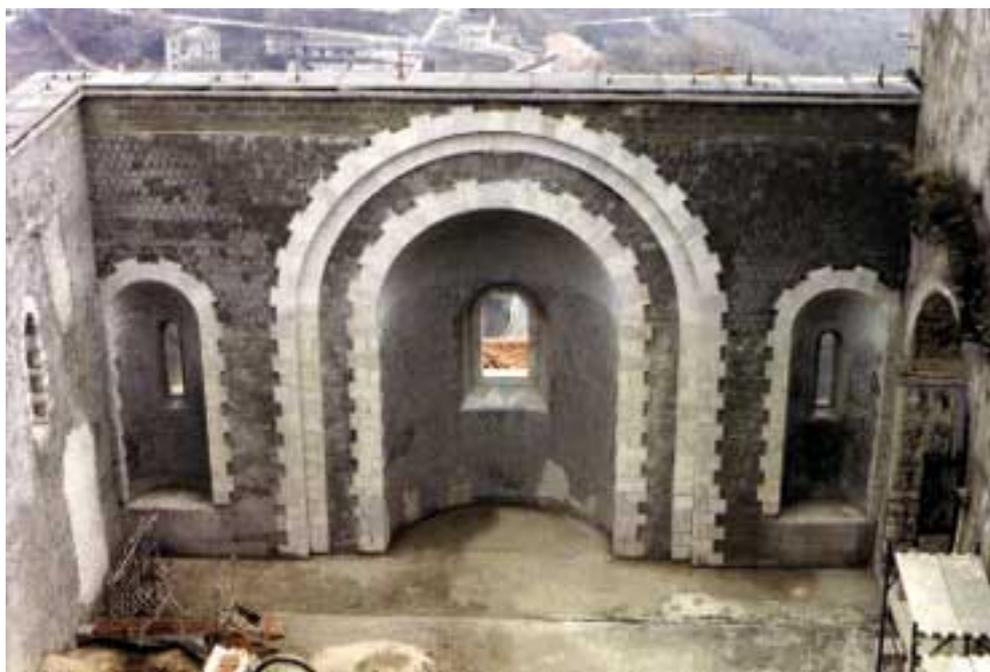
Fig. 9: Le modanature absidale della parete sinistra del transetto ripristinate con i lavori di restauro

pietra lavorata risalenti al XV sec. completamente nascoste dagli eventi più tardi. Le poche ma rilevanti tracce sono state sufficienti per poter definire la configurazione architettonica interna ed esterna della parete costituita da due nicchie laterali a sbalzo e dall'abside semicircolare centrale riquadrata da una grande arcata in conci lapidei ora

ripristinati con i lavori di restauro (fig.9).

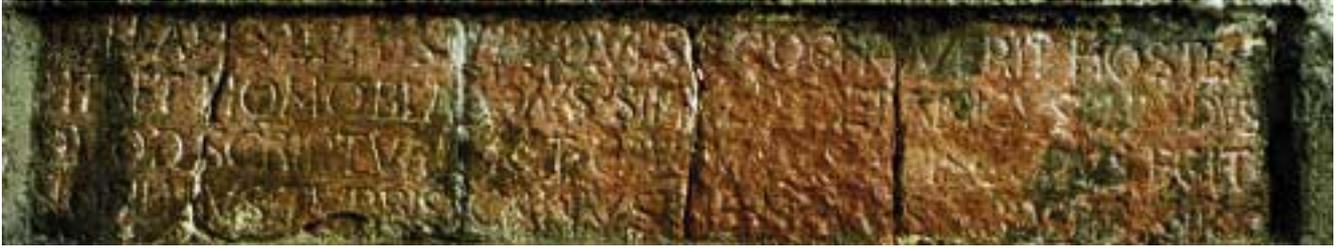
Fig. 10: Lapide commemorativa del vescovo Gaudino datata 1100:  
 NON ADEAT POSTEM QUI SE COGNOVERIT HOSTEM / QUOD SCRIPTURA TEGIT GAUDINUS EPISCOPUS EGIT  
 INTRET HOMO BLANDUS SIMUL INTRET AMICUS AMANDUS / NOBILIBUS TURBIS CANUSINE NATUS AB URBE 1100

dall'antica lapide commemorativa ancora esistente e attualmente ubicata al termine della gradinata esterna del palazzo episcopale (fig.10).

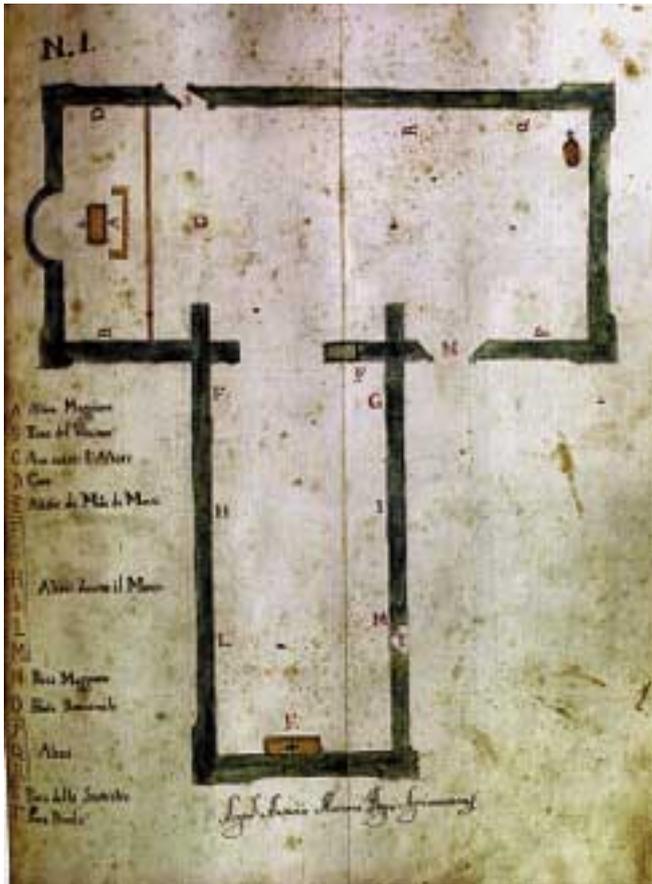
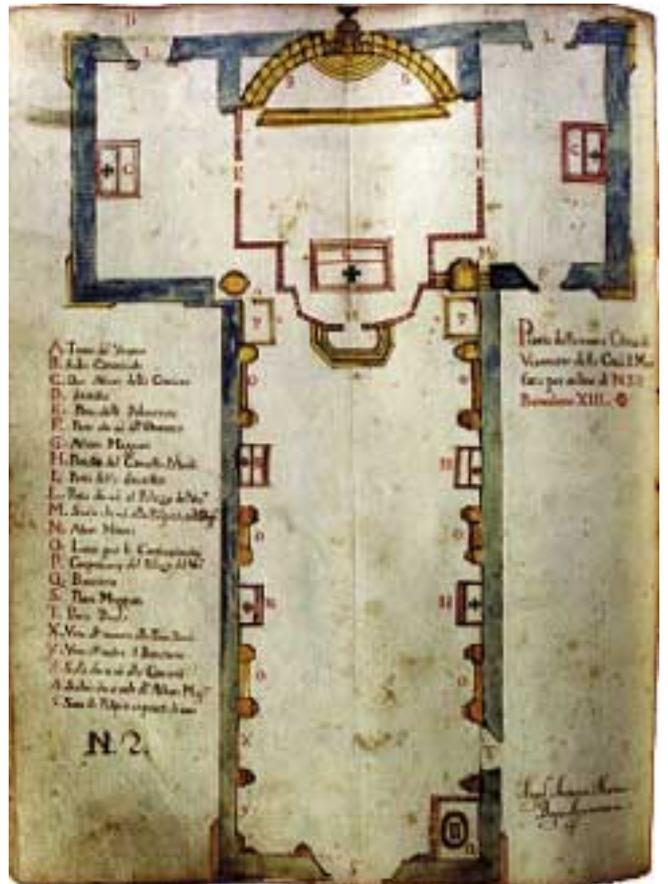
Fig. 11/12: Piante della cattedrale prima e dopo l'intervento di trasformazione del Vescovo Manfredi tratte dalla Platea della Mensa Vescovile di Muro del 1727-28

trovano infatti due pregevoli piante della cattedrale (figg. 11,12) che, eseguite dall'agrimensore regio Angelo Antonio Monaco, raffigurano lo stato della chiesa prima e dopo l'intervento di trasformazione: la loro consultazione è stata fondamentale oltre che per la verifica dei dati raccolti, anche in quanto base di riferimento per le ricostruzioni grafiche effettuate.

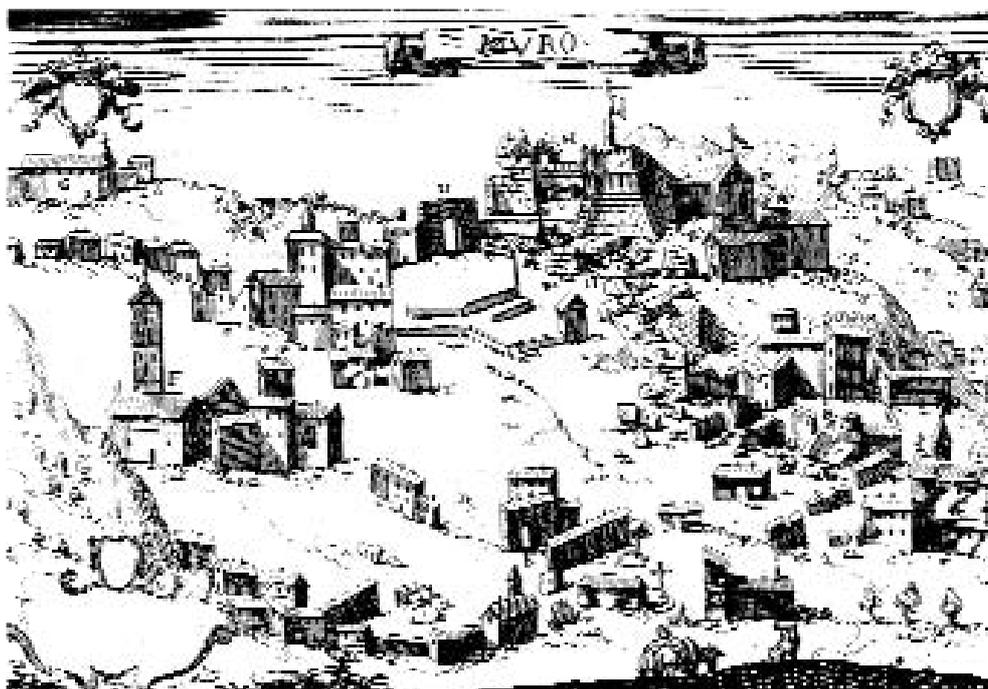
Stampa di Muro Antica da "Il Regno di Napoli in Prospettiva", G. B. Pacichelli, 1703

A-Vescovato B-Seminaria C-Monastero di Carmelitane D-cupola della città E-Soglio di S. Maria F-S. Francesco G-Cappuccini H-Cattedrale

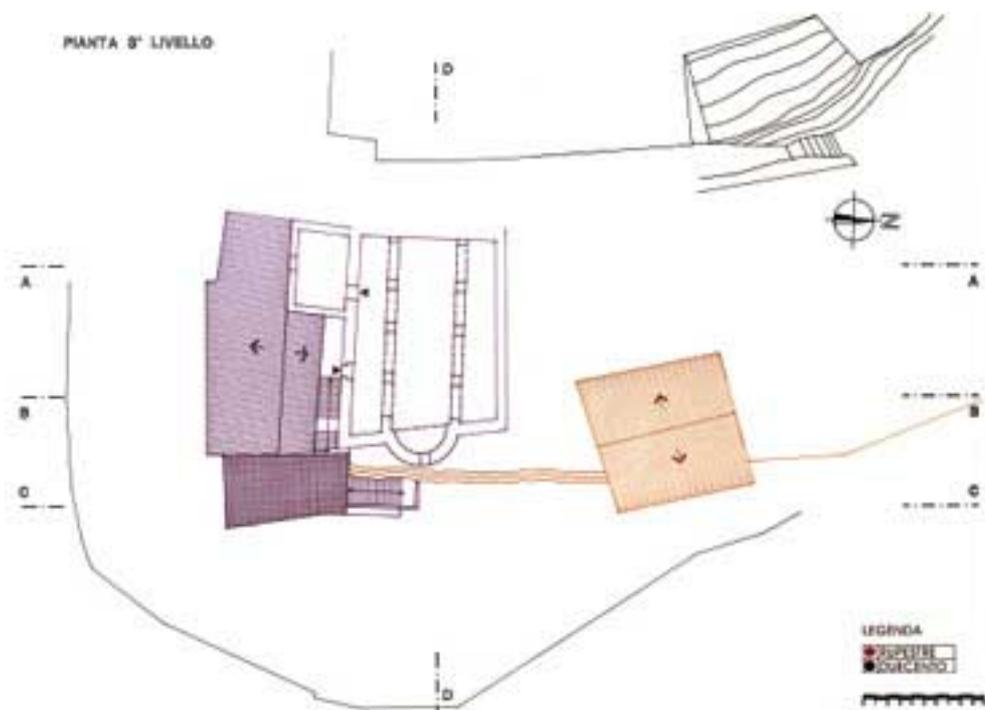
1/1 DUECENTO - La chiesa a tre navate monoabsidata, di cui si sono ritrovati i testi, costituisce la prima sicura configurazione della cattedrale. L'accesso al complesso vescovile avviene da una rampa esterna che, addossata alla parete rocciosa orientale, è posta proprio al termine della stradina che sale dal borgo del Pianello. Una seconda rampa esterna, incassata tra i due corpi di fabbrica, conduce poi in chiesa. Verso nord c'è un fabbricato costituito da un grande ambiente suddiviso da due setti trasversali interni nei quali si aprono le due arcate individuate negli scavi.

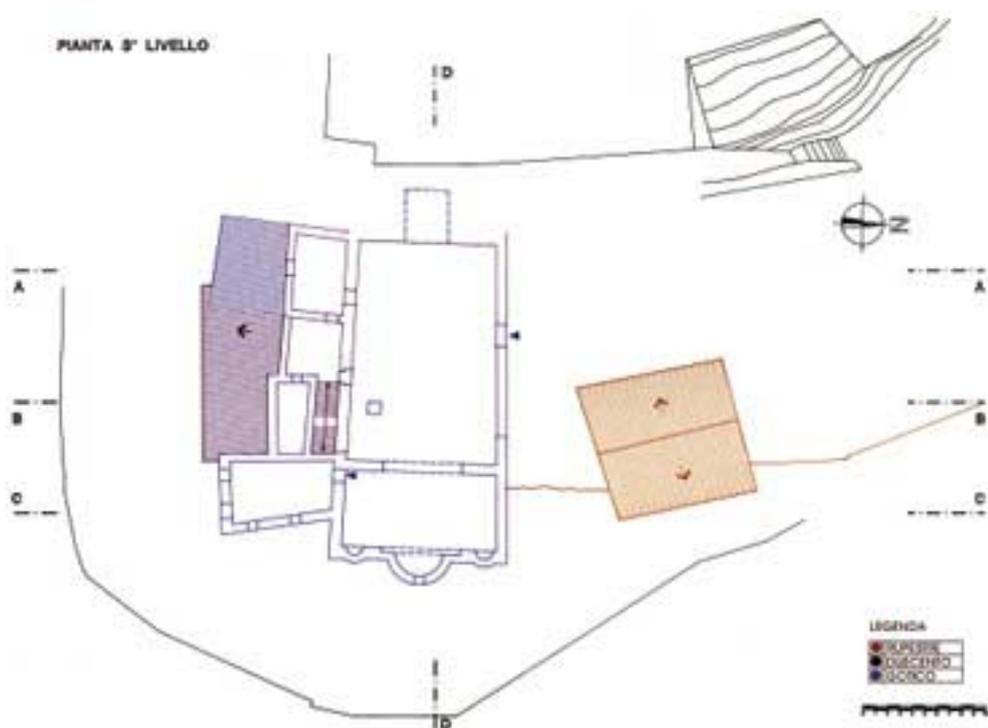
2/2 - GOTICO. Mantenendo le murature esterne, demolendo le pilastrature e le arcate interne e traslando la parete absidale ricostruita più ad est, la chiesa vecchia, notevolmente ampliata in lunghezza, viene trasformata ad unica aula. L'ampliamento è realizzato sul vuoto del costone roccioso ad est attraverso la costruzione della grande volta a sesto acuto che, oltre a portare il piano di calpestio della nuova aula, funge da vestibolo al palazzo episcopale. Il vecchio ingresso a sud è sostituito da un nuovo accesso sulla parete nord. Il palazzo vescovile presenta, nella zona est, una nuova sagrestia, elevata sul preesistente terrazzo.

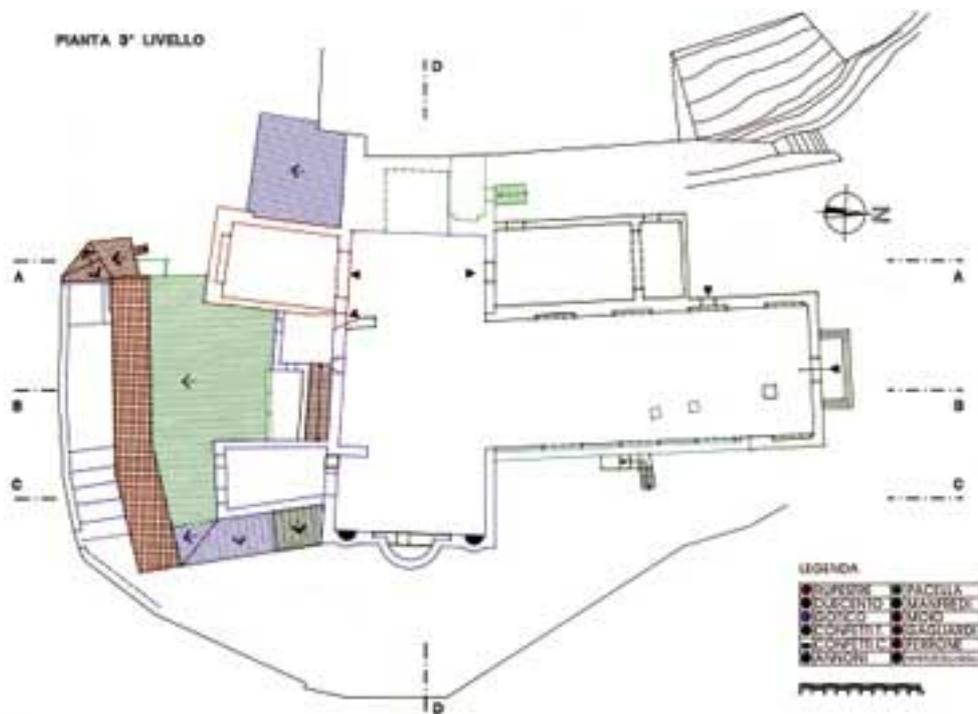
6/11 - MARTUSCELLI-GIGLI. La fisionomia architettonica del fronte meridionale del palazzo vescovile viene notevolmente modificata nel 1815 su volere di Mons. Ferrone (54°) con la costruzione del lungo terrazzo che si affaccia sull'abitato. La loggia, impostata su una delle rampe della gradonata di accesso realizzata in precedenza dal vescovo Gagliardi (51°), si compone di sette pilastri quadrangolari in conci lapidei portanti sei arcate che raggiungono l'ultimo livello dell'episcopo. La configurazione è completata dal piccolo fabbricato realizzato nel 1839 da Mons. Gigli (56°) quale quinta prospettiva al termine della prima rampa gradonata.

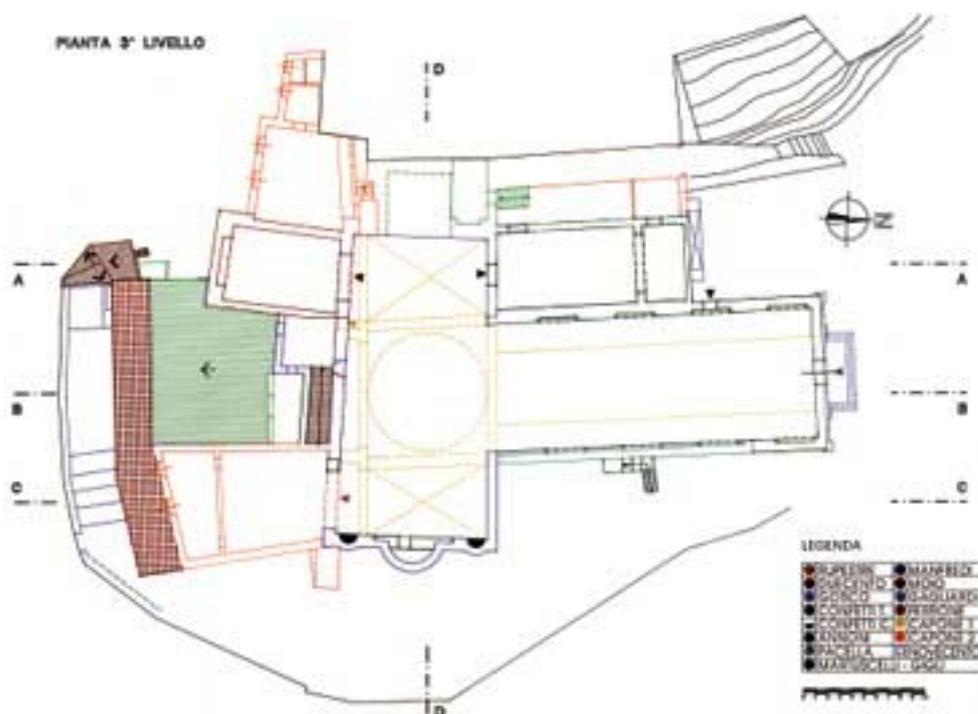
7/14 - NOVECENTO. La cattedrale assume, con gli interventi di adeguamento spaziale e decorativo realizzati alla fine del XIX sec. dal vescovo Raffaele Capone (58°) e diretti dall'ingegnere salernitano Filippo Giordano, un nuovo aspetto interno caratterizzato dalle soffittature leggere tutte decorate in policromia. Con la sopraelevazione del campanile effettuata dopo il terremoto del 1910 e la costruzione della facciata realizzata nel 1946 usufruendo dei contributi elargiti dai danni bellici, il complesso assume l'assetto della cattedrale giunta fino al terremoto del 1980.
